“POR MEDIO DE LA CUAL SE IMPONE AL SEÑOR JESÚS BARBOZA UNA MEDIDA PREVENTIVA DE SUSPENSIÓN INMEDIATA DE OBRAS Y ACTIVIDADES EJECUTADAS EN EL CAUCE DEL RÍO TORIBIO Y ZONAS ALEDAÑAS, MUNICIPIO DE CIÉNAGA, DEPARTAMENTO DEL MAGDALENA, Y SE TOMAN OTRAS DETERMINACIONES. EXP. SAN25 – 6534”

3. ANÁLISIS DEL CASO CONCRETO Y NECESIDAD DE LA MEDIDA PREVENTIVA

HALLAZGOS EN CAMPO

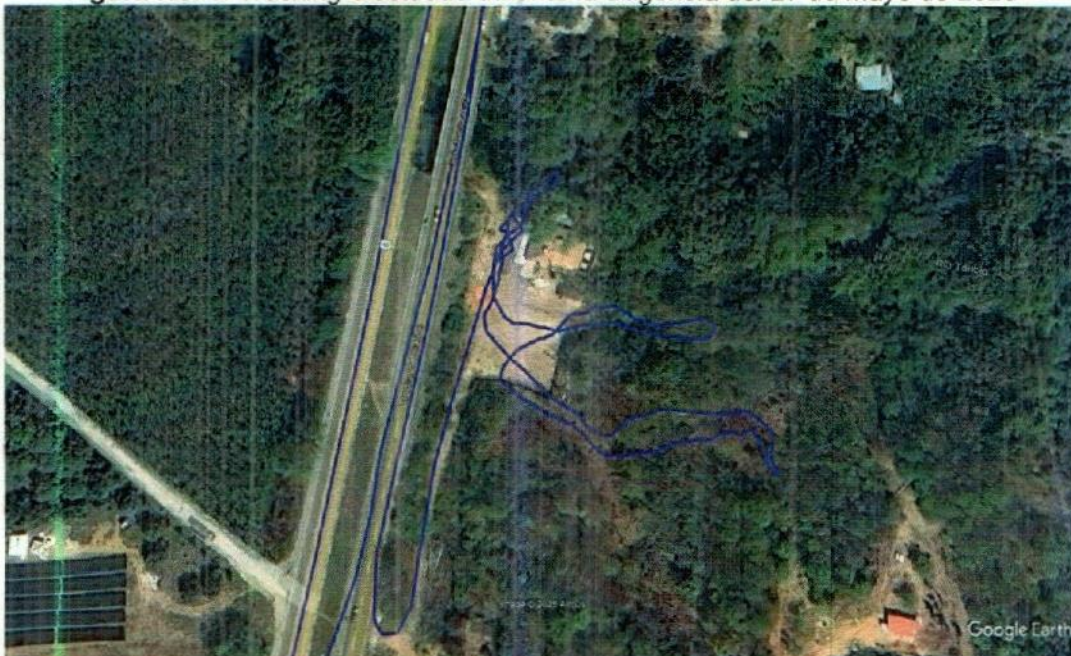
Figura No. 1. Tracking efectuado durante la diligencia del 27 de mayo de 2025

El recorrido llevado a cabo durante la visita se aprecia en la siguiente figura:

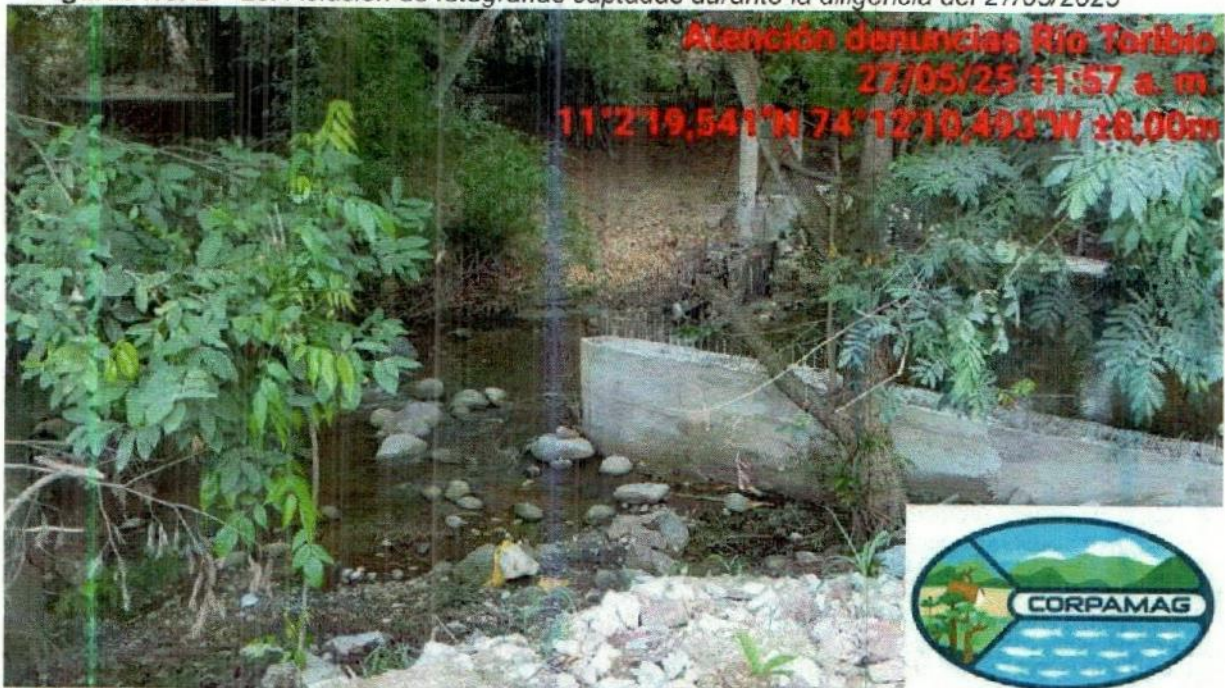
Figuras No. 2 – 25. Relación de fotografías captadas durante la diligencia del 27/05/2025

- **Construcción de muro en concreto armado sobre el cauce del río:** Se constató la presencia de una estructura de concreto erigida directamente sobre el lecho del Río Toribio. El muro presenta varillas expuestas y ha sido utilizado como base para otras estructuras, sin que se evidencie diseño técnico ni permiso de ocupación de cauce. Dicha intervención constituye una obstrucción física del cuerpo de agua, en contravía del artículo 2.2.3.1.1.4 y 2.2.3.2.12.1 del Decreto 1076 de 2015. Su construcción altera la geomorfología natural del cauce e impide la libre circulación del caudal.

Construcción de muro en concreto sobre el cauce del Río Toribio – Vista frontal de obstrucción parcial del flujo hídrico

*Se constató la construcción de un muro en concreto armado y una plataforma en madera directamente sobre el cauce del Río Toribio, sin autorización por parte de esta Autoridad Ambiental. Estas estructuras generan una ocupación ilegal del cuerpo de agua, modifican el flujo hidráulico natural, incrementan el riesgo de represamiento y afectan la fauna acuática. Debido a la gravedad de esta intervención, **se concluye que la estructura debe ser retirada de manera inmediata y bajo supervisión de CORPAMAG**, a fin de evitar la progresión del daño ambiental y permitir la restauración funcional del sistema hídrico. Dado que la estructura interfiere de manera directa y permanente con el cauce natural del río, su permanencia representa un riesgo ambiental inminente. Su retiro inmediato es indispensable no solo como medida correctiva, sino preventiva.*

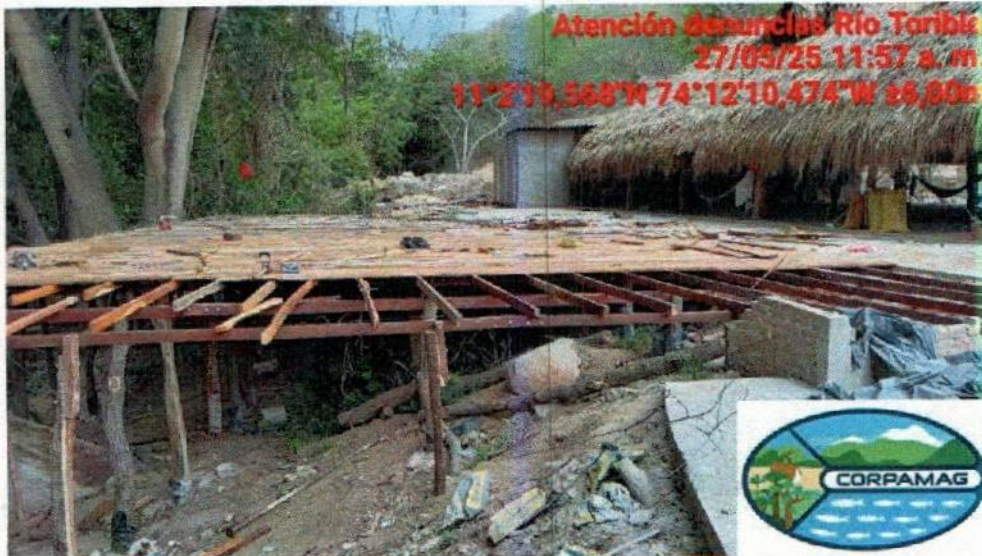
Avance de plataforma en madera con vista hacia zona de cabañas – intervención contigua al cauce del Río Toribio

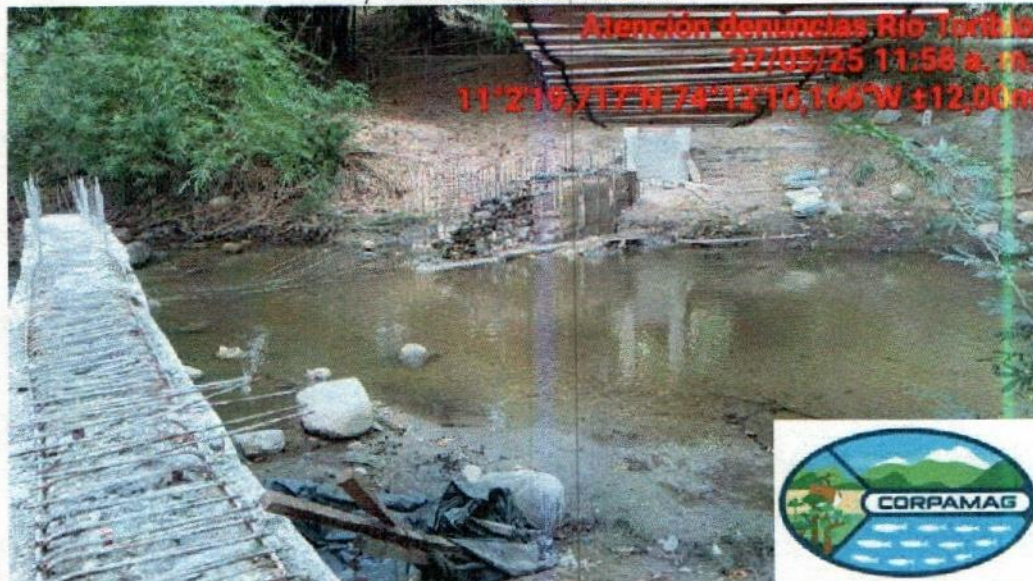
- **Interferencia en la dinámica hidráulica del río:** La intervención construida sobre y alrededor del cauce ha generado una modificación visible en el flujo del agua. Se observan áreas donde el caudal ha sido redirigido o restringido, así como procesos incipientes de socavación y acumulación de sedimentos. Estas alteraciones ponen en riesgo la estabilidad de las márgenes del río y afectan potencialmente la fauna acuática del ecosistema.

Vista del cauce del Río Toribio parcialmente obstruido por estructuras de concreto y hierro – evidencia de posible alteración del flujo hídrico

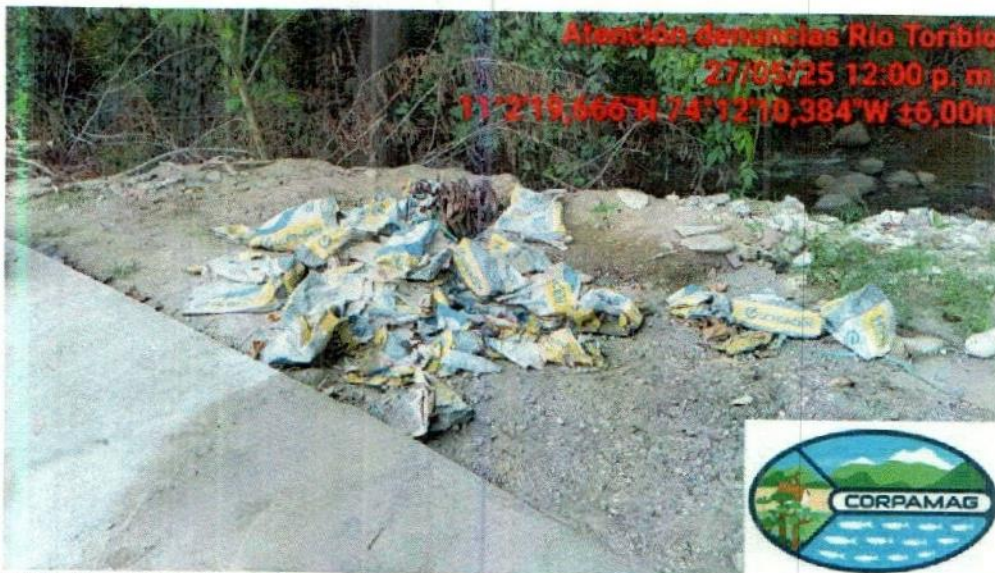
Acumulación de residuos de construcción (sacos de cemento vacíos) en zona de ronda del Río Toribio

Se evidenció la disposición inadecuada de residuos de construcción y demolición (RCD) en zonas de ronda y laderas cercanas al cauce, lo que representa un riesgo de contaminación del recurso hídrico y del suelo, sin ninguna clase de medida de manejo ambiental.

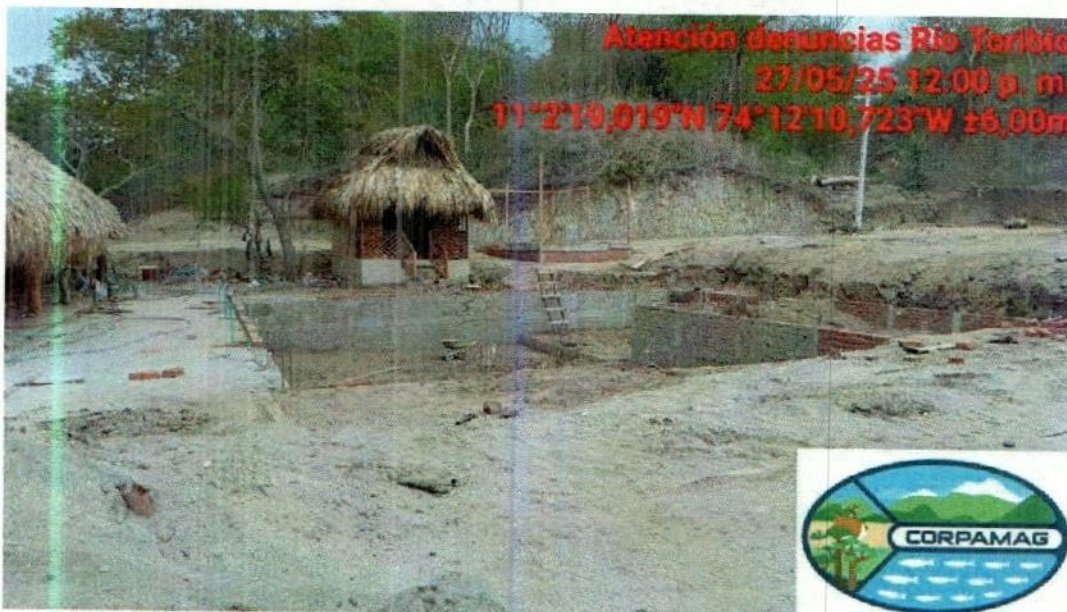
Construcción de infraestructura en etapa de cimentación – zona alta contigua al Río Toribio

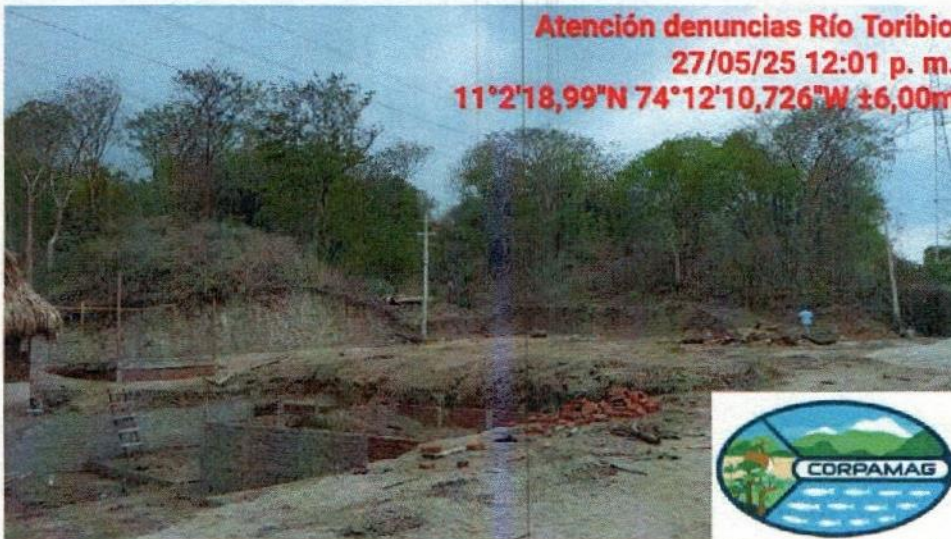
Atención denuncias Río Toribio
27/05/25 12:01 p. m.
11°2'18,99"N 74°12'10,726"W ±6,00m

Zona de cimentación en desarrollo y tala reciente de árboles en ladera colindante al proyecto

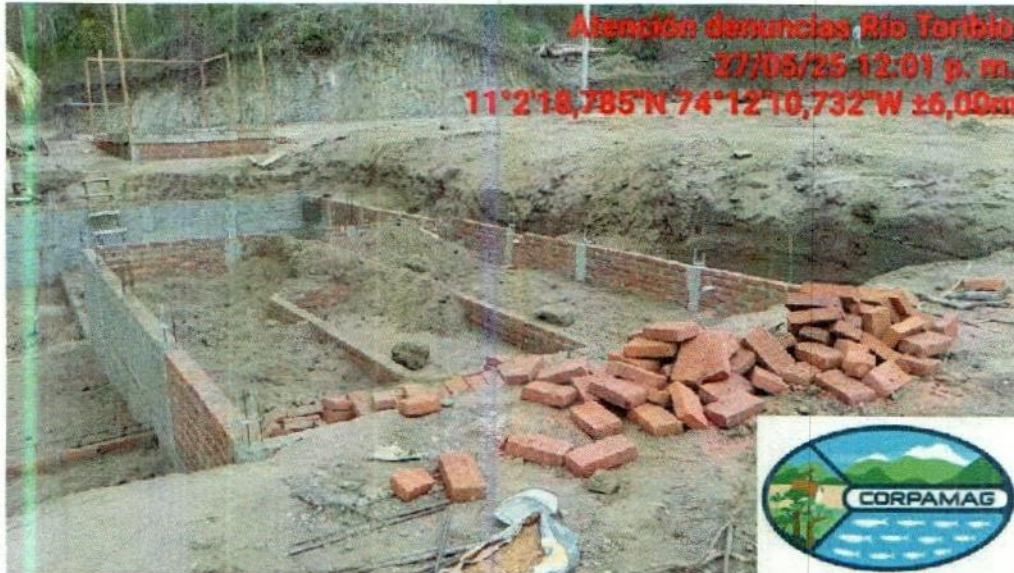
Atención denuncias Río Toribio
27/05/25 12:01 p. m.
11°2'18,785"N 74°12'10,732"W ±6,00m

Obra en etapa de levantamiento de muros (Presuntamente una piscina y/o un reservorio)

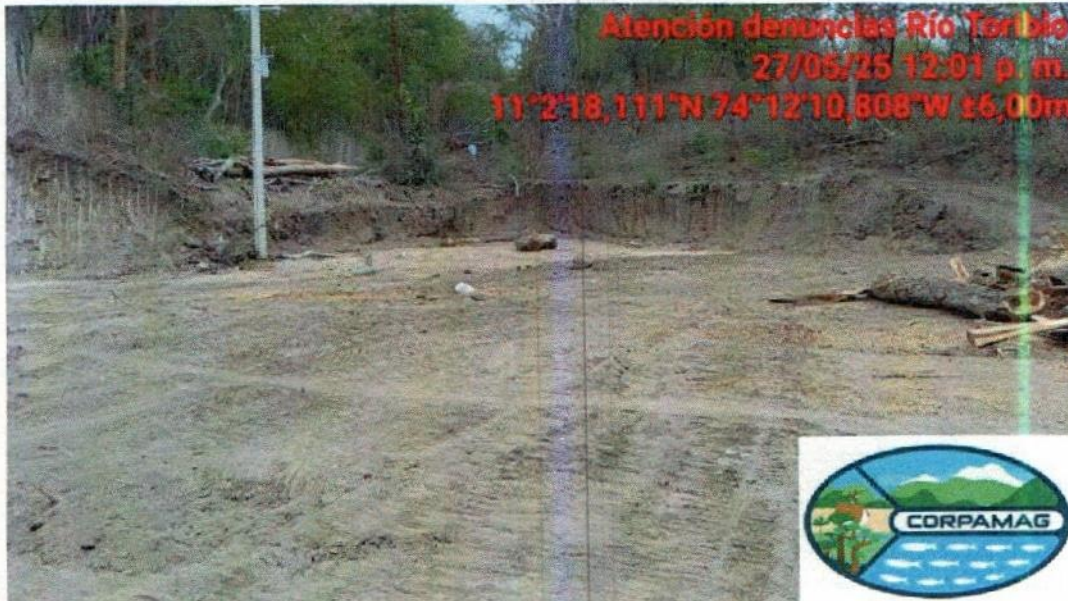
Atención denuncias Río Toribio
27/05/25 12:01 p. m.
11°2'18,111"N 74°12'10,808"W ±6,00m

- **Aprovechamiento forestal no autorizado:** En las inmediaciones de las construcciones se observó un volumen considerable de madera recién cortada, dispuesta en pilas. El diámetro de los trozos y la condición de los tocones indican que se han intervenido especies nativas de porte medio a grande. No se presentó documentación que acredite trámite alguno de permiso de aprovechamiento forestal ante CORPAMAG, lo que configura una presunta infracción ambiental.

Zona intervenida con tala reciente y acopio de madera – indicios de aprovechamiento forestal no autorizado

Durante la visita se identificó la tala de árboles de porte medio y grande, remoción de vegetación arbustiva y acopio de residuos leñosos sin que se haya presentado autorización de aprovechamiento forestal, configurándose una presunta infracción conforme al artículo 2.2.3.4.1.2 del Decreto 1076 de 2015.

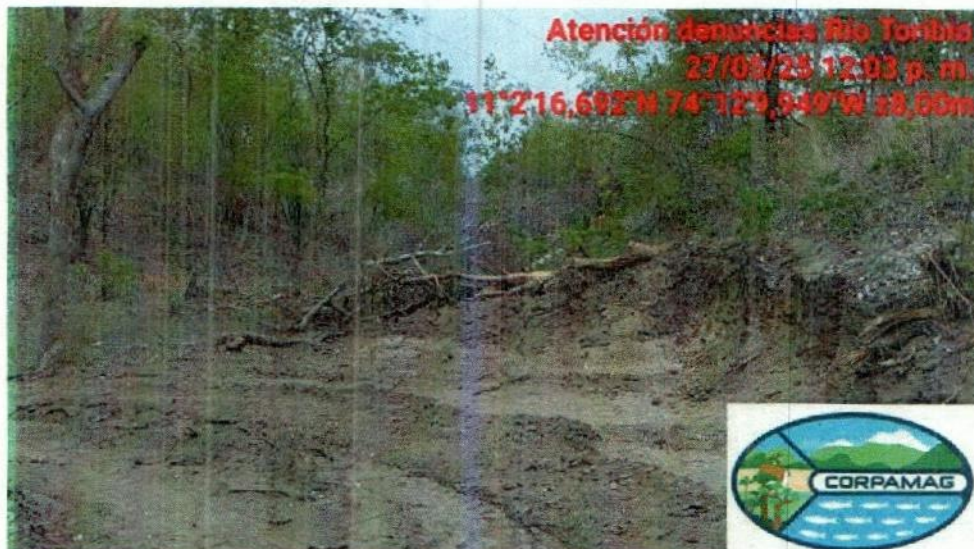
Intervención en ladera con apertura de vía y acumulación de restos de tala

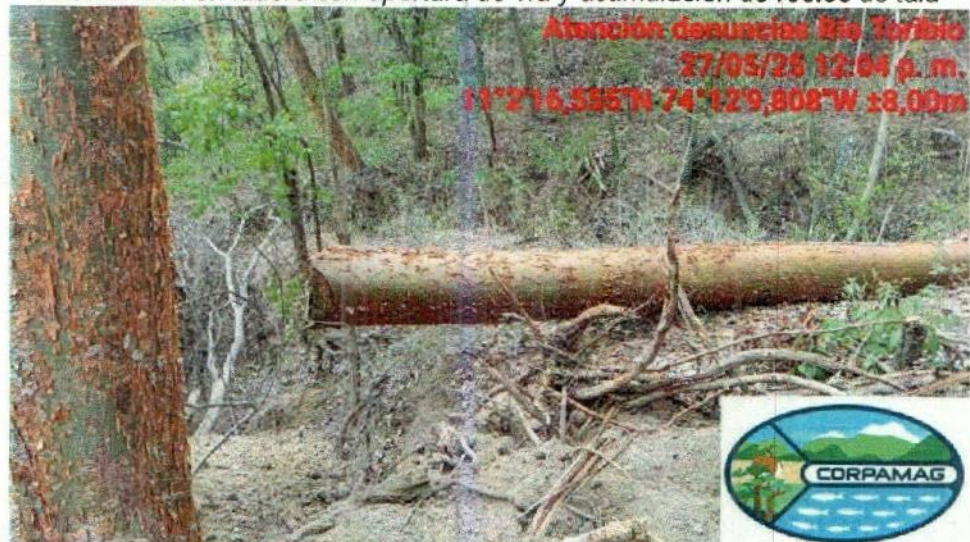
Árbol de gran porte recientemente talado – evidencia directa de intervención forestal no autorizada en zona boscosa

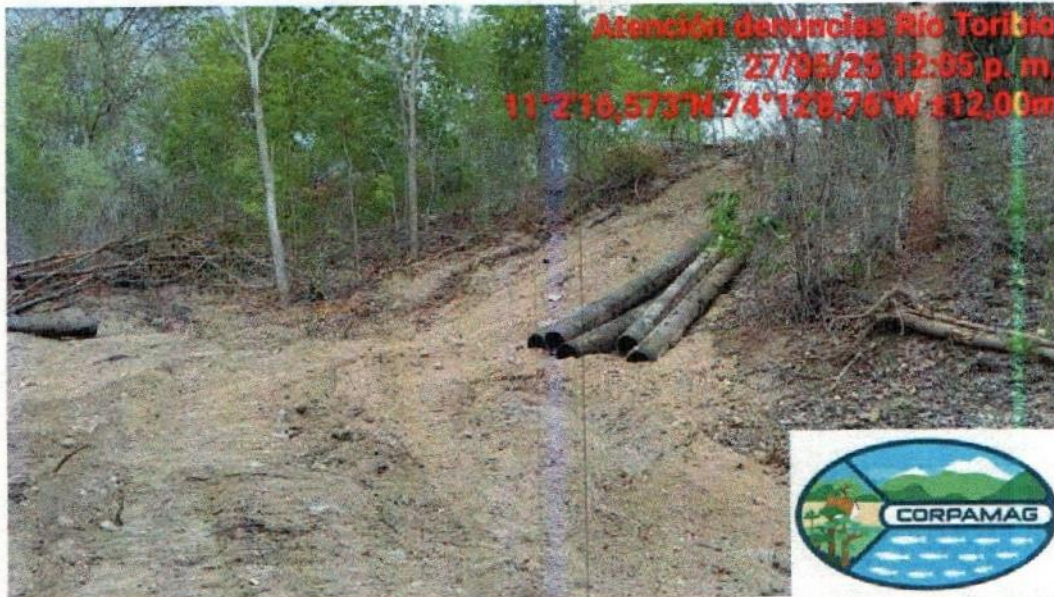
Ingreso rústico con pendiente intervenida y disposición de tubería en desuso –elementos presuntamente desenterrados

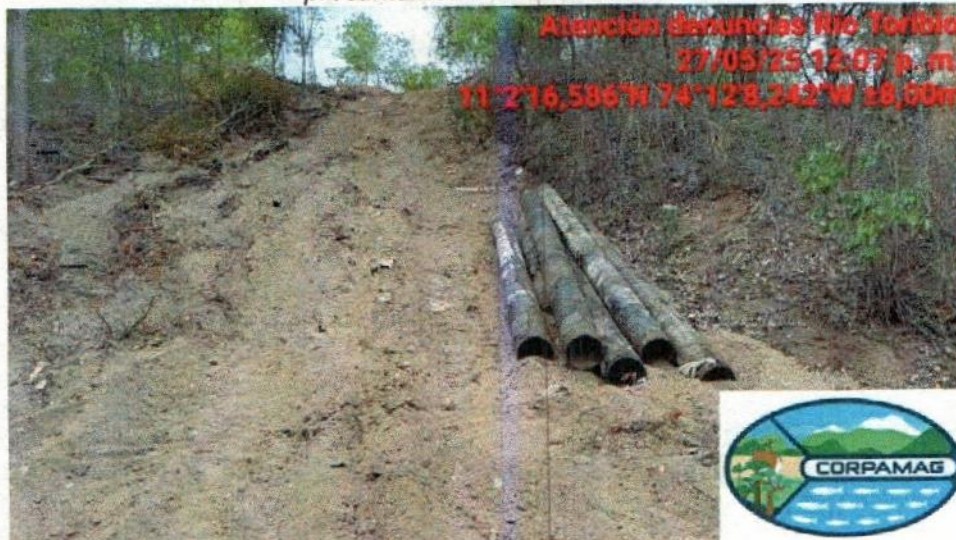
Trocha abierta en ladera con disposición de tubería metálica presuntamente desenterrada y en desuso

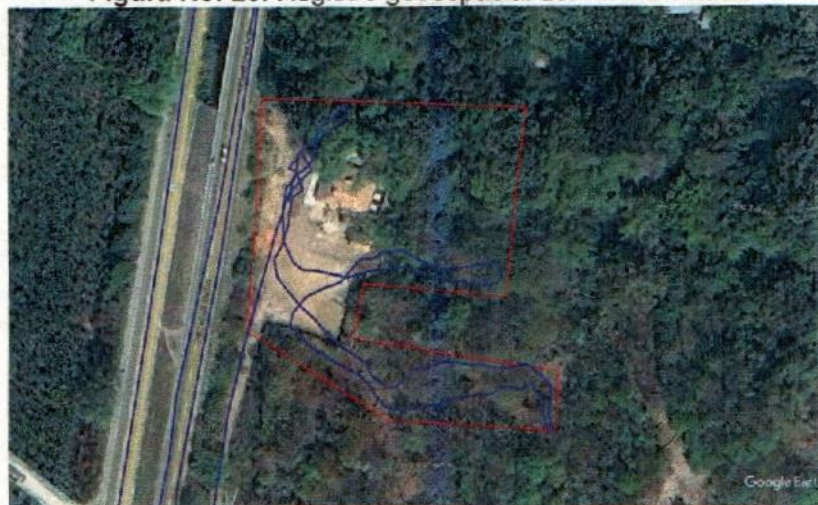
Figura No. 26. Registro geoespacial del área afectada

En lo referente a la cuantificación del área afectada, se determinó que *“Del análisis espacial realizado sobre dicha traza, se estima que el área afectada por las intervenciones ejecutadas —incluyendo construcción de estructuras, remoción de cobertura vegetal, apertura de trochas, movimientos de tierra, tala de árboles y disposición inadecuada de residuos— corresponde a un valor aproximado de una hectárea (1 ha).”*
