CONVENIO INTERADMINISTRATIVO 317 DE 2018 PRY – GEO – 003 DE 2019

MONITOREO HIDROSEDIMENTOLÓGICO DE LA CIÉNAGA GRANDE DE SANTA MARTA 2018-2030

Primer informe de actividades

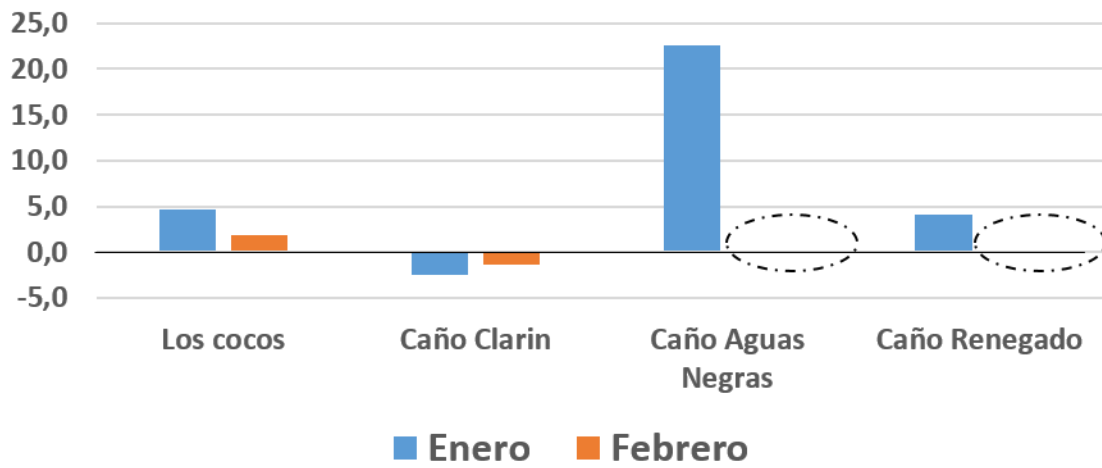
Figura 4. Caudales instantáneos tomados en Los Cocos, Caño Clarín, Aguas Negras y Renegado, en los dos primeros meses del año 2020, en los óvalos se resalta la falta de flujo de agua para realizar la medida.

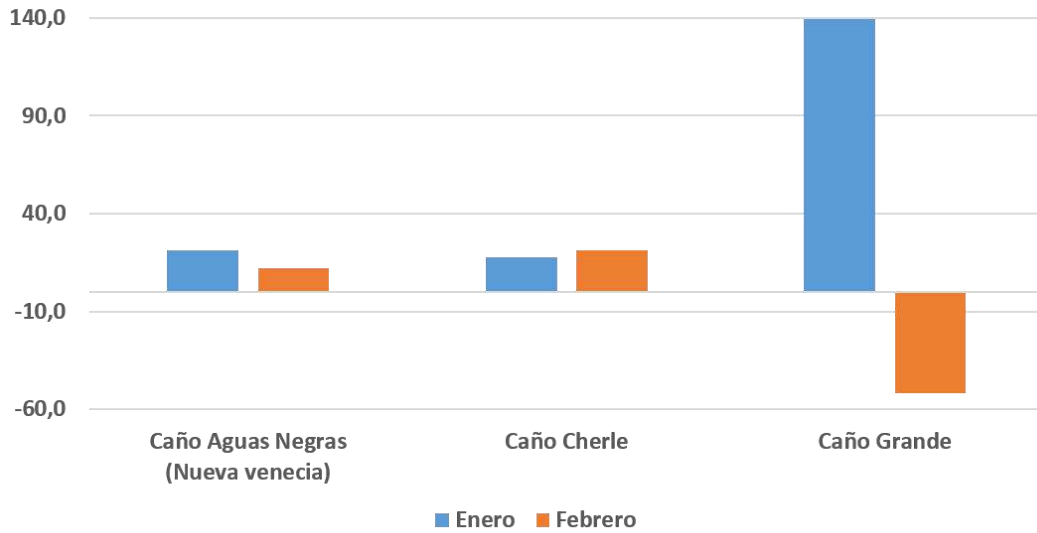
Figura 5. Caudales instantáneos tomados entre los caños al interior del complejo lagunar: Aguas Negras-Nueva Venecia, Cherle y Caño Grande, en los dos primeros meses del año 2020.

Durante el monitoreo de la cuenca baja de los ríos provenientes de la SNSM (Sevilla, Aracataca, Ají y Fundación) los promedios de sus aportes fueron de: -0.04 y 0.05 m³/s, para los meses de enero y febrero del año 2020 respectivamente (Figura 3); para los caños del margen occidental que se conectan desde el Río Magdalena a la Ciénaga, el promedio de aporte de agua fue: 7.22 y 0.19 m³/s para los mismos meses mencionados (Figura 4), y entre los caños internos que se conectan entre las ciénagas del norte, Parajal y Caño Grande aportando agua al espejo principal de la Ciénaga, para dicha época el promedio fue : 59.43 y -6.13 m³/s (Figura 5).

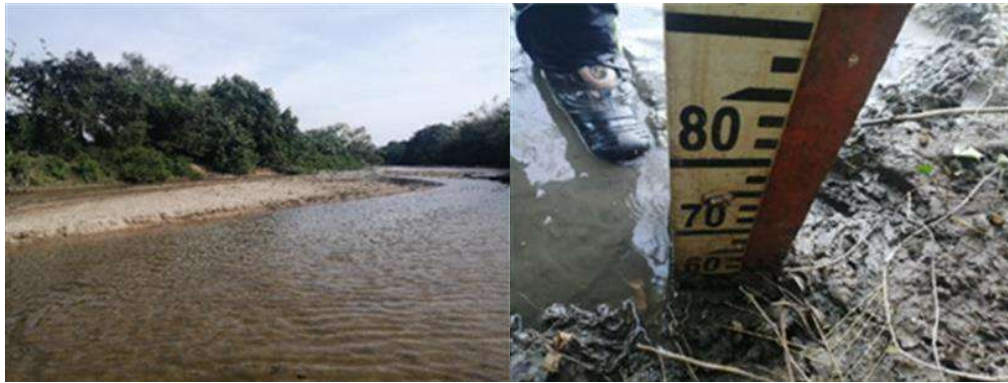
Figura 9. Situación actual del río Aracataca para el mes de enero de 2020, se destacan la formación de bancos de arena y el bajo nivel.

En la estación de hacienda La Española correspondiente al río Aracataca, durante el mes de enero se observó la formación de bancos de arena en la parte central del cauce. Debido a la poca agua que fluía se presentó un nivel de 0. Aunque la mira registra 0.20 m, esta se trata de una medición errónea debido que corresponde a la porción de la mira que se encuentra enterrada (Figura 9). En febrero, el caudal también fue bajo, esto debido a que continuaba presentándose una fuerte sequía en toda la región. El nivel para esa fecha fue de 0, debido a que el agua no alcanza la mira. La lectura de 0.48 m que se registra en la mira no corresponde a lo observado debido por las razones anteriormente mencionadas.

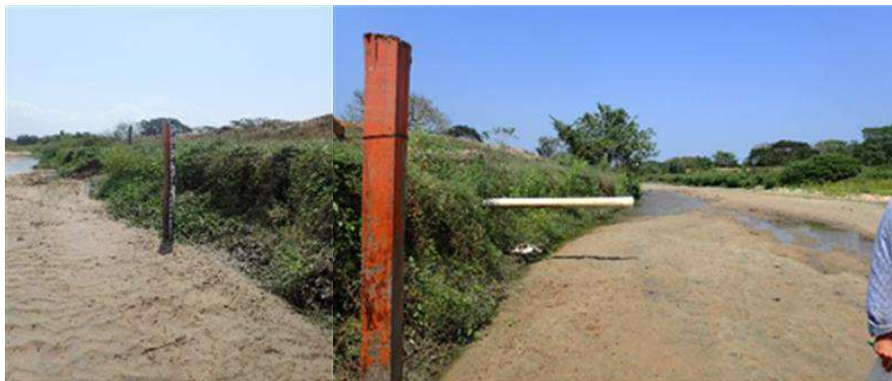
Figura 10. Río Fundación seco en el mes de febrero por ausencia de lluvias y captación indiscriminada

Una situación similar a la observada en el río Aracataca se presentó en la finca San Miguel, perteneciente el río Fundación. En general el río presenta niveles bajos con un cauce extremadamente disminuido, para esta ocasión también ocurre el fenómeno de sedimentación en la base de la mira indicando un nivel de 0.45 m pero la altura real fue de aproximadamente 0.20 m. En este lugar el observador manifiesta que la captación de agua es máxima por parte de los cultivadores de palma que se encuentran río arriba de la zona de muestreo, estos retienen el agua durante toda la semana y la liberan los fines de semana por esta razón se observa un caudal tan bajo.

En el mes de febrero, el río Fundación se encontró prácticamente seco, siendo tal vez el caso más preocupante de todos los tributarios estudiados. El observador manifiesta que cuando se abren las compuertas ubicadas río arriba el nivel suele subir acerca de los 30 cm. Se sigue presentando la misma situación que el mes anterior, donde los niveles mayores de caudal se observaron durante los primeros días de la semana reduciéndose paulatinamente hacia el final de esta (Figura 10).

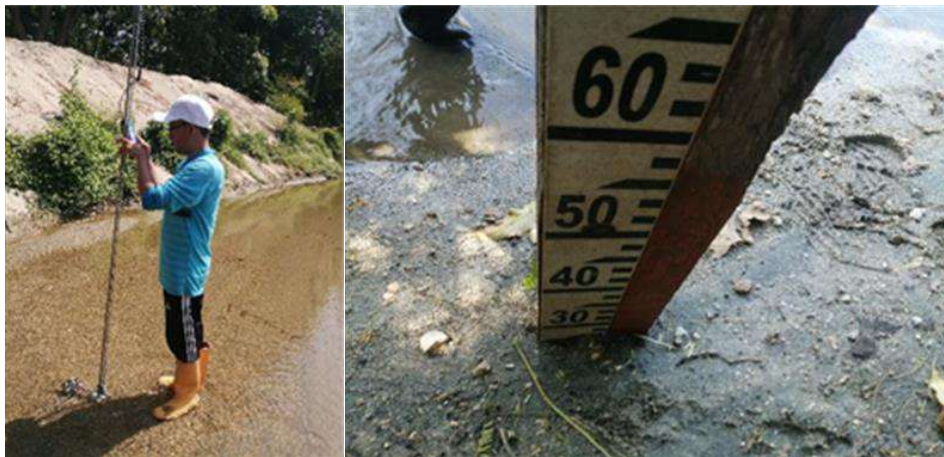
Figura 11. Debido a la escasez de agua, el nivel del agua no se puede determinar con certeza ya que se hace necesario realizar excavación del terreno.

En el sector del río Sevilla el caudal se encontró disminuido a causa de la ausencia de lluvias en la región. La sección transversal del río fue solamente de 7.3 m, lo cual significa solamente la cuarta parte de su cauce normal que llegan a ser de 30 m en época de lluvias. El nivel del agua para el día de muestreo fue de 0.30 m, aunque la mira que se encuentra bajo el puente indicaba un nivel de 0 debido que el agua no llega hasta donde está ubicada. Hay que destacar que el nivel del río se encuentra tan escaso que se forman charcas en la mayoría de la sección transversal, presentándose inconvenientes a la hora de la medición debido que el agua que no cubría completamente el molinete (Figura 11).

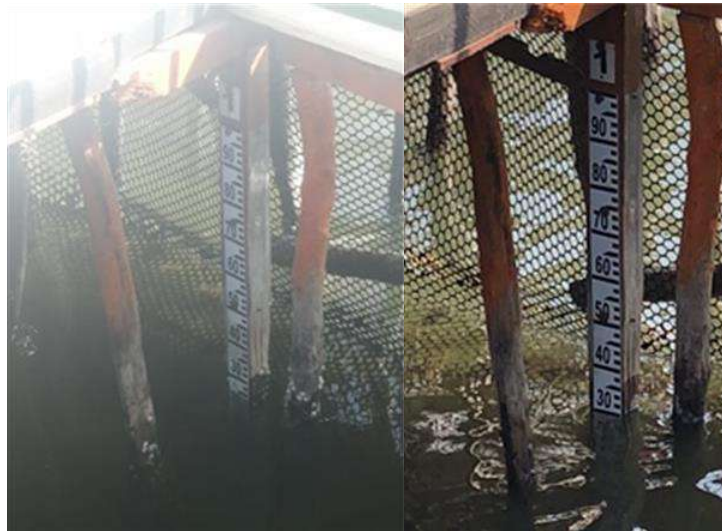
Figura 12. Mira ubicada en el sector de aguas vivas, nivel del agua de 0.25 m en enero y de 0.30 para febrero.

El mes de enero, en la estación de Aguas Vivas el nivel registrado el monitoreo fue de 0.25 m, en el lugar no se puede discernir un nivel alto o bajo debido al efecto de la marea. Para el mes de febrero el sector de aguas vivas no mostró ningún cambio sustancial, el nivel en la fecha de muestreo fue de 0.30 m (Figura 12).

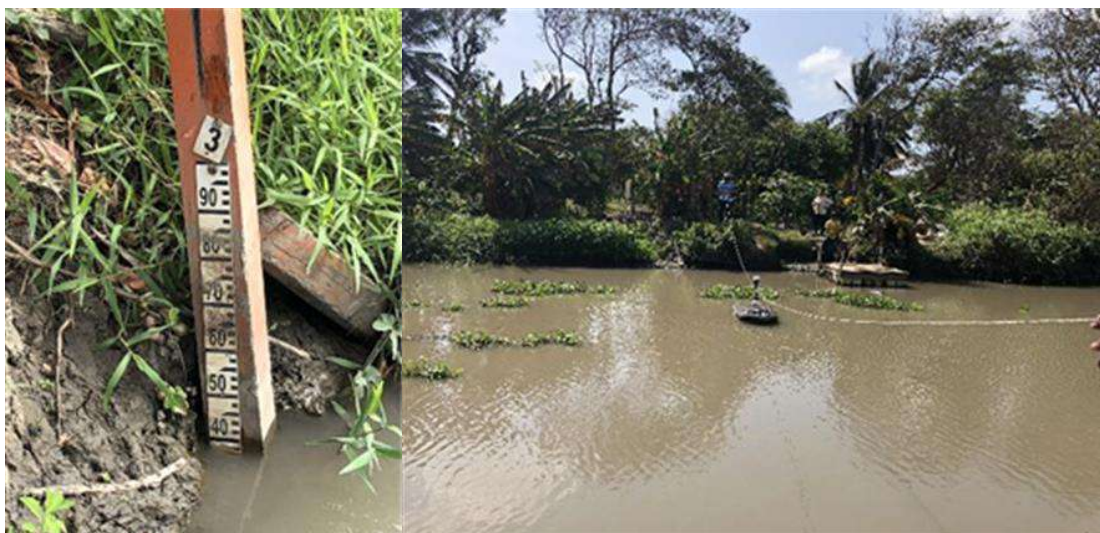
Figura 13. Condición del caño Clarín en el mes de febrero de 2020.

Durante la primera salida de campo, en el canal de Los Cocos se presentó una profundidad de 0.50 m hacia las orillas, mientras que en la parte central se alcanzó una profundidad de 2 m. El nivel en dicho lugar fue de 2.54 m. Como se puede observar, esta localidad a pesar de encontrarse en época seca, es “navegable” en comparación a otros tributarios. Durante el mes de febrero esta estación presentó un nivel de 2.38 m, la corriente se vio influenciada por la dirección del viento (Figura 13).

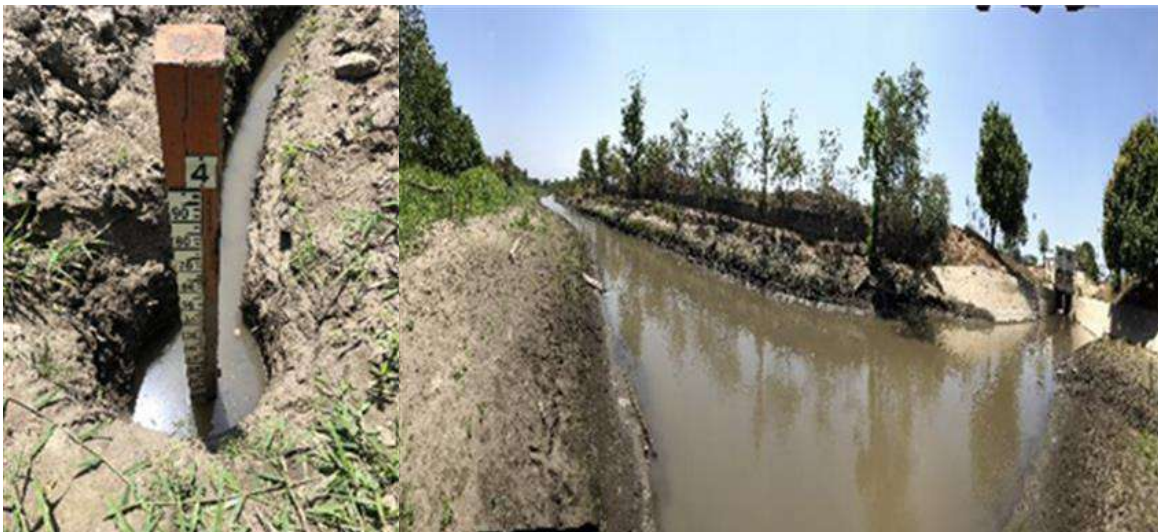
Figura 14. Condición del Caño El Renegado en el mes de febrero de 2020.

El canal que comunica con el río Magdalena (caño El Renegado), se halló parcialmente obstruido por un proceso de sedimentación avanzado lo cual produce una reducción significativa del flujo hacia las compuertas. En el otro lado de las compuertas, se destaca la formación de bancos de arena y la presencia de agua totalmente estancada que no muestra corriente, siendo el nivel en este lugar de 2,57 m. En el mes de febrero, las compuertas se encontraban cerradas, por lo tanto el flujo proveniente del río Magdalena se encontraba interrumpido y el agua se mantuvo estancada, el nivel del agua para ese día fue de 3.1 m. Este valor evidencia mayor acumulación de agua con respecto al mes anterior y se debe posiblemente al nivel aproximado que había cuando se cortó el flujo desde el río Magdalena (Figura 14).

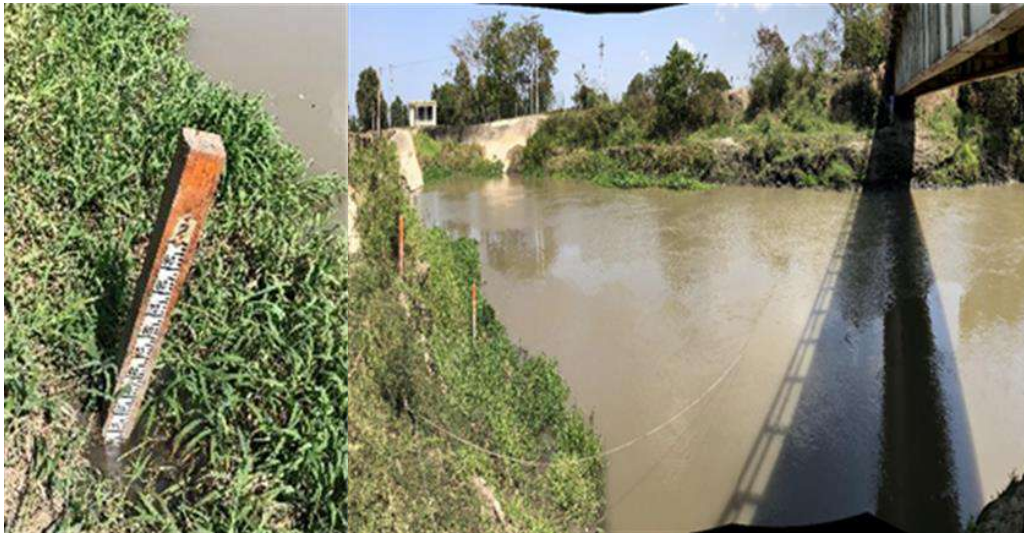
Figura 15. Condición caño Aguas Negras en febrero de 2020.

En este caño es donde se presentó mayor aporte de agua, el nivel para el mes de enero fue de 1.48 m. Las orillas se encontraron fuertemente erosionadas incluyendo el lugar donde se encuentran las miras. Para el mes de febrero, este sector presentó un nivel de 1 m, siendo el nivel más bajo en todo el periodo del monitoreo (Figura 15).

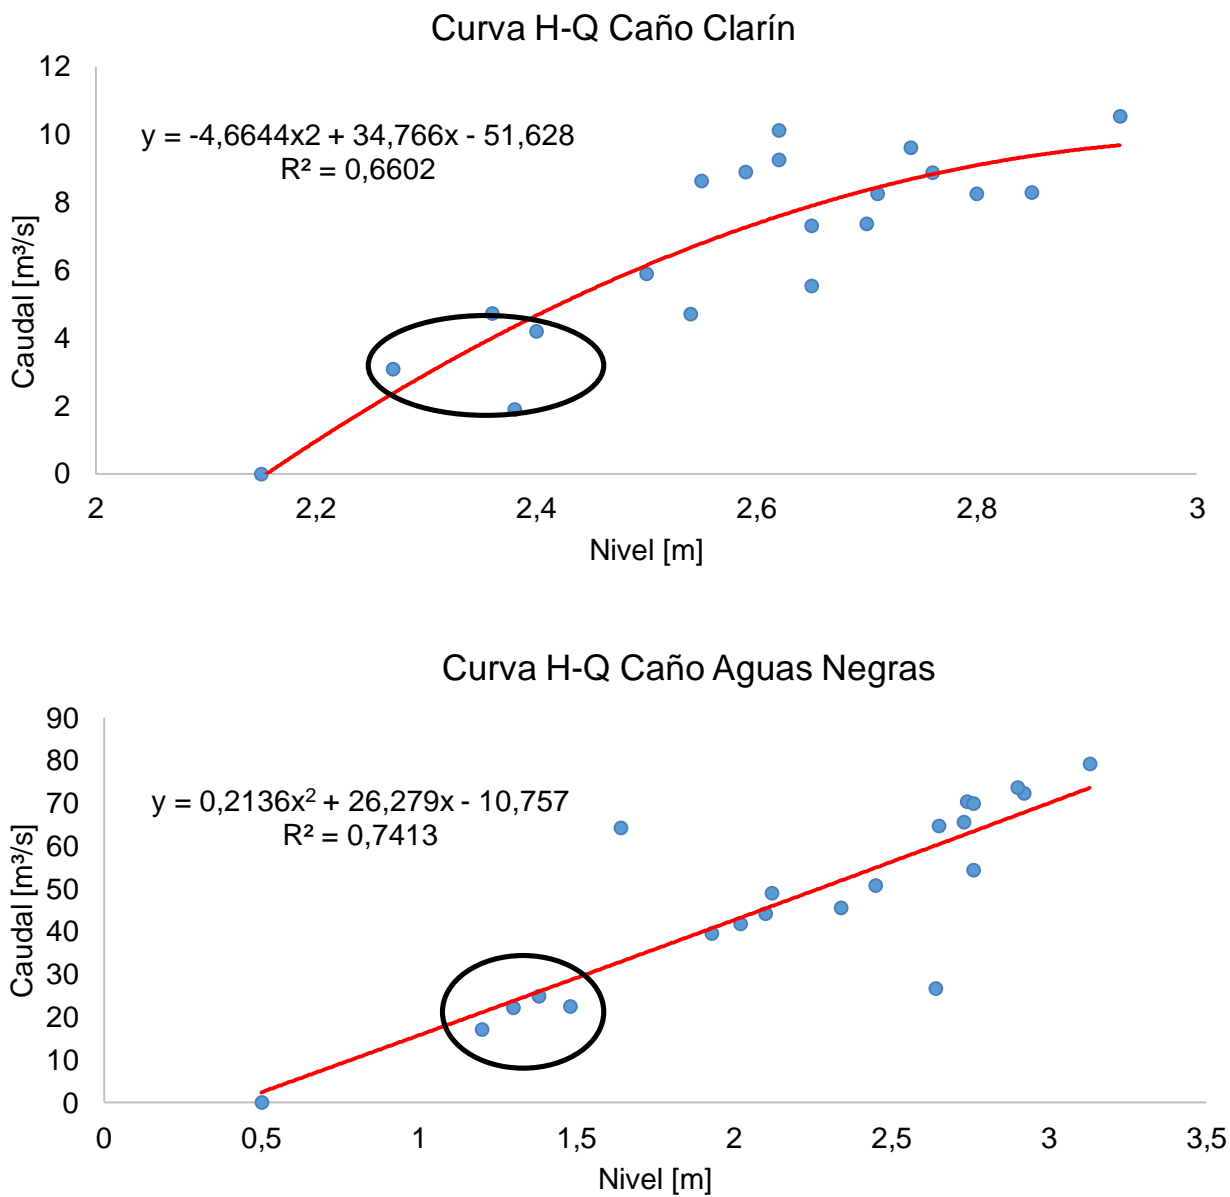
Figura 17. Curvas Nivel-Caudal de los Caños Clarín y Aguas negras. El círculo resalta la misma temporada en los años de monitoreo (2017-2020)

Por su parte, en la región occidental de acuerdo con las curvas y los datos registrados, se observa una relación en la disminución de los caudales en ambas localidades para esta temporada a lo largo de los años como se muestra en la Figura 17.

La disminución en los caudales, se ve directamente influenciada por disminución en los aportes de agua causada por la temporada seca que se presenta entre finales del año anterior e inicio de año nuevo. Enero ha sido el mes con menor reporte de nivel caudal a través de los años (INEMAR-CORPAMAG, 2020), debido a las limitaciones para la medición causada por la falta de flujo en los ríos y caños, dicha condición ha coincidido con valores por debajo de cero en las miras.

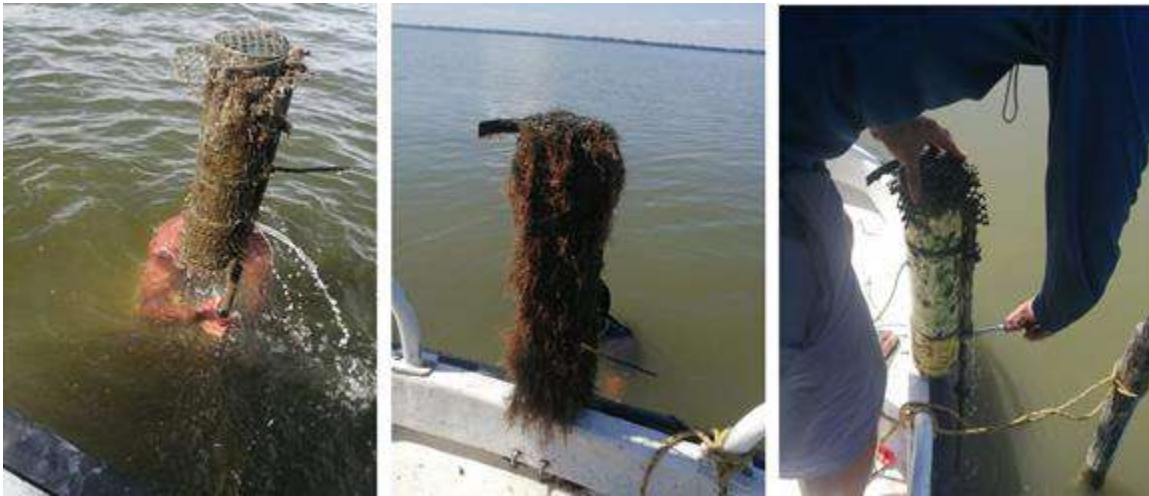
Figura 19. Registro fotográfico de la maniobra de campo recuperación e instalación de las trampas de sedimento.

La metodología para la instalación y recuperación de las trampas de sedimento se estableció en años anteriores y corresponde a la siguiente: se dispusieron seis (6) estaciones al interior del complejo cenagoso (Figura 18), en donde una vez identificada la localización geográfica de la misma, se procede a extraerla, retirar la botella, rotular la muestra, limpiar los elementos que componen la trampa, reinstalar nuevamente la trampa y posteriormente conducir las muestras a las instalaciones del INVEMAR, al Laboratorio de Instrumentación Marina (LABIMA) para su respectivo procesamiento (Figura 19).

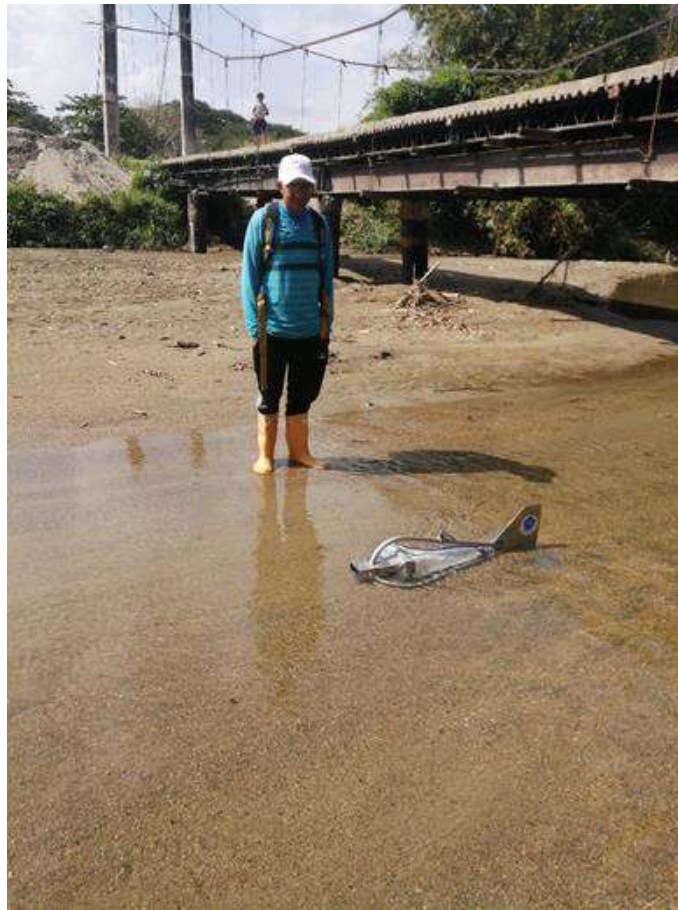
Figura 21. Muestreo de sedimentos de fondo-río Sevilla. Enero de 2020.

La actividad de muestreo de sedimentos de fondo en la cuenca de los ríos tributarios al oriente de la CGSM se desarrolló en el Río Sevilla en el mes de enero y en el Río Aracataca en el mes de febrero, siguiendo la metodología propuesta por Emmet (1981). Durante la recolección de

muestras se pudo apreciar que para los dos meses se presentaron muy bajos niveles en el caudal de los dos ríos por lo que la cantidad de material colectado fue muy poca (Figura 21).

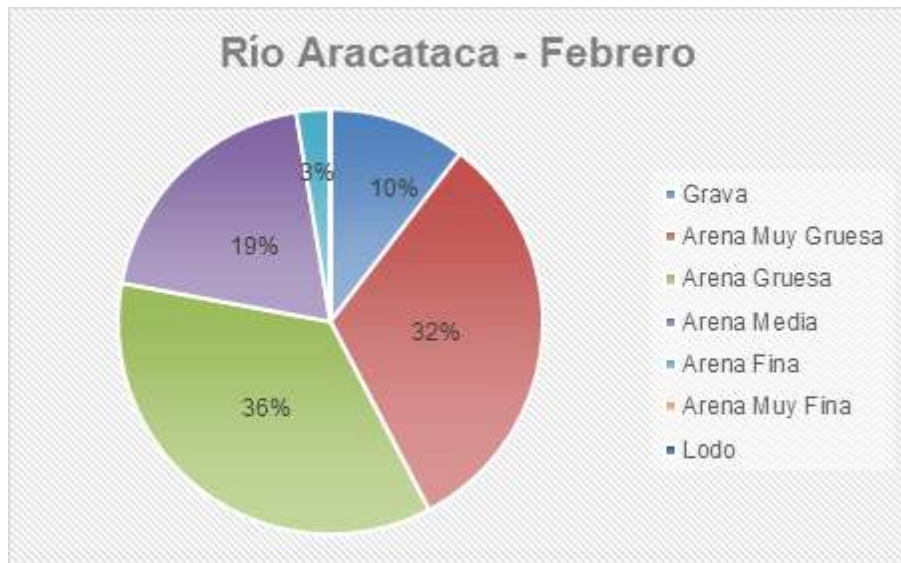
Figura 22. Resultados de granulometría del río Aracataca para el mes de febrero de 2020.

Los sedimentos colectados en el río Aracataca para el mes de febrero (Figura 22) presentan un alto contenido de arena muy gruesa (32%) y arena gruesa (36%), con presencia de grava y arena media en menor proporción (10% y 19% respectivamente), lo cual contrasta con los bajos niveles de caudal observados durante este mes.

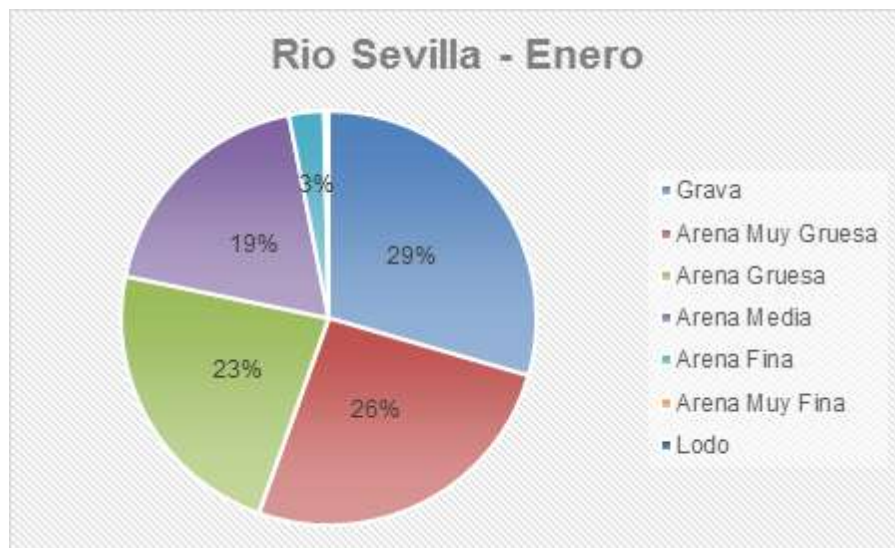
Figura 23. Resultados de granulometría del río Sevilla "abajo" para el mes de enero de 2020.

En los resultados obtenidos en los análisis granulométricos para la muestra obtenida en el río Sevilla en el mes de enero (Figura 23), se resalta el alto porcentaje de gravas (29%) y arenas muy gruesas (26%) obtenidas para este mes, dado que reflejan una capacidad de carga importante a pesar de los bajos caudales, producto de los bajos niveles de precipitación acumulada. Los valores de arena gruesa y media obtenidos en los análisis de laboratorio fueron de 23% y 19%, mientras que la suma de las fracciones más finas (arena fina, arena muy fina y lodo) no superaron el 3 %.
