**INFORME DE AUDITORIA DE CONTROL INTERNO
VIGENCIA 2021**

Evaluar el proceso Gestión Administrativa, frente a la planeación y cumplimiento de los requisitos técnicos de accesibilidad al medio físico de acuerdo con la norma técnica colombiana NTC 6047 de 2013 en la sede principal de la Corporación Autónoma Regional del Magdalena - CORPAMAG.

La zona para evaluar se limita a las áreas de servicio al ciudadano: ingreso o acceso, recepción y radicación de documentos, servicios complementarios, el proceso Gestión Administrativa y su ficha de caracterización, para determinar la planeación y cumplimiento de los requisitos técnicos de accesibilidad al medio físico de acuerdo con la norma técnica colombiana NTC 6047 de 2013.

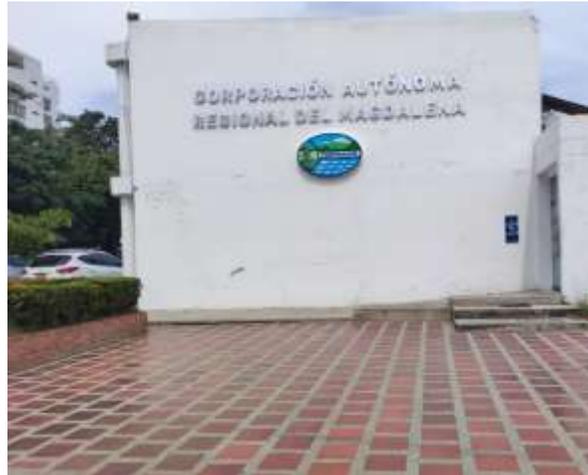
Espacio estacionamiento definido en plano de CORPAMAG

NO APLICA

Si bien los parqueaderos están definidos sobre un plano, la Corporación no cuenta con un espacio de estacionamiento accesible, actualmente los funcionarios, contratistas y usuarios utilizan los espacios que se encuentran alrededor de la edificación.

Se debe habilitar un espacio reservado de estacionamiento accesible para personas con discapacidad de acuerdo con lo estipulado en la norma.

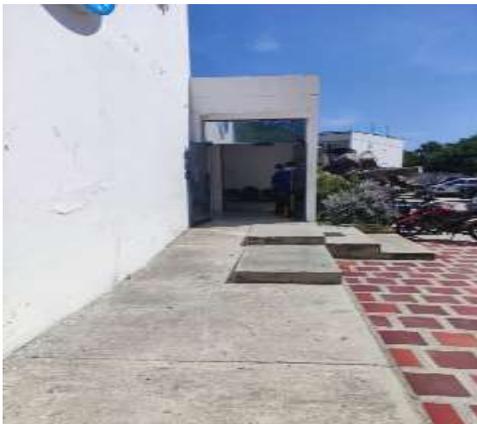
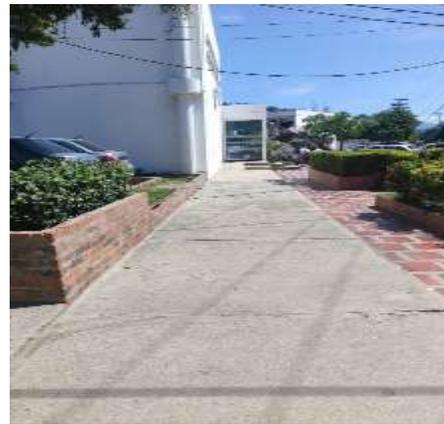
Rampa de medidas 1.25 cm de ancho e inclinación del 5%

Piso entrada principal antideslizante elaborado en concreto

CUMPLE

La Corporación cuenta con una circulación horizontal amplia que permite el acceso de dos personas en ambos sentidos, tiene una medida de 2.35 cm de ancho, presenta una rampa con una inclinación menor de 5% y 1.25 cm de ancho para personas discapacitadas, cumpliendo con las medidas exigidas en la norma. Además, está libre de obstáculos.

- Realizar la señalización de acuerdo con lo establecido en la norma.
- Colocar barandas de apoyo a la rampa.

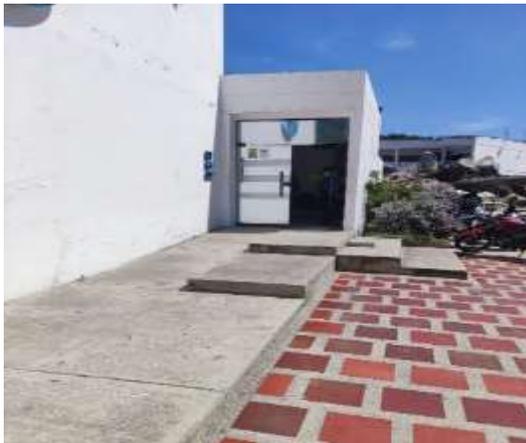
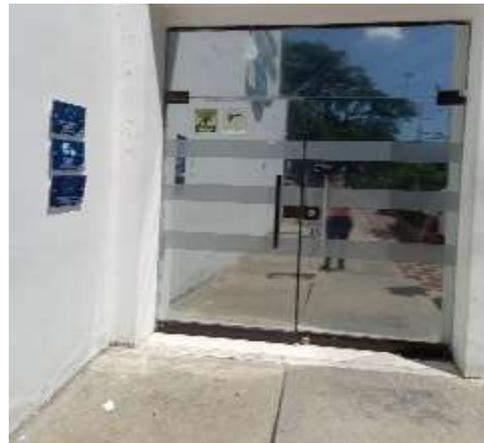
*Puerta de CORPAMAG abierta con una sola hoja
(medida 1.05 cm ancho)*

*Puerta de acceso a CORPAMAG (2.10 cm ancho x 2.10
cm alto)*

CUMPLE

De acuerdo con lo establecido en la norma, la puerta de acceso tiene una medida total de 2.10 cm ancho x 2.10 cm altura. Cada hoja de la puerta mide 1.05 cm de ancho, así mismo se resalta que la puerta vidriada cuenta con un protector antirreflejo solar y 3 franjas horizontales que sirve para visualizar e identificar la puerta de ingreso. Cuenta con señales de Hale y Empuje.

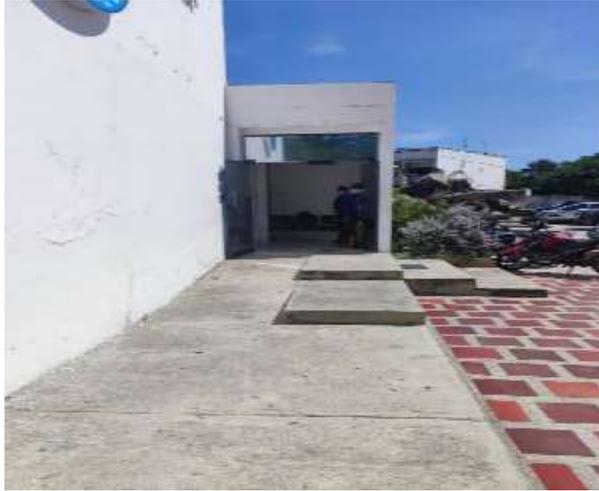
Pared color blanco y piso de color gris (contraste de acuerdo a la norma)

CUMPLE

Se evidencia que el sendero de ingreso cuenta con un piso firme y antideslizante, es de un material de concreto y el de un costado, es de tablón con granito.

Cuenta con una percepción del contraste visual de los colores de las paredes y piso evitando el deslumbramiento, cumpliendo con lo establecido en la norma en el numeral 39.

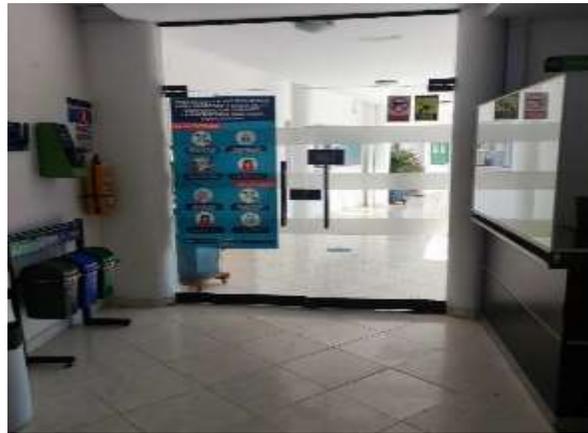
NO APLICA

En el área de recepción y radicación de documentos no presenta escaleras, ni rampas.

Zona de recepción

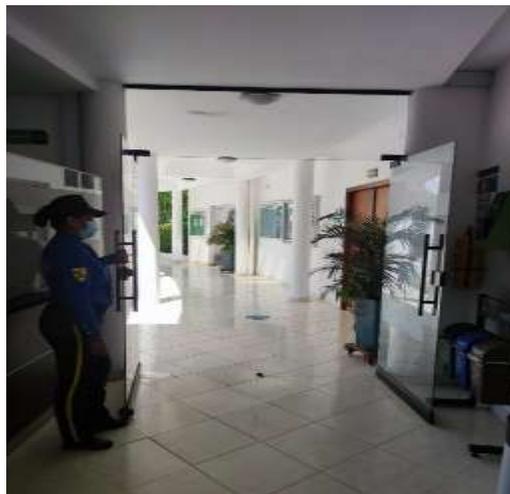
Zona de recepción con la puerta vidriada con sus dos hojas abiertas

CUMPLE

La puerta vidriada cumple con el criterio exigido en la norma, cuyas medidas son 2.10 cm de alto X 2.14 cm de ancho, presenta indicadores visuales, las manijas son de fácil agarre y se encuentran en buen estado. Además, cuenta con espacio disponible al frente para maniobra horizontal de 150 cm y de 160 cm X 2.15 cm permitiendo un giro de 180 grados, requerido para las personas que se desplacen en silla de ruedas.

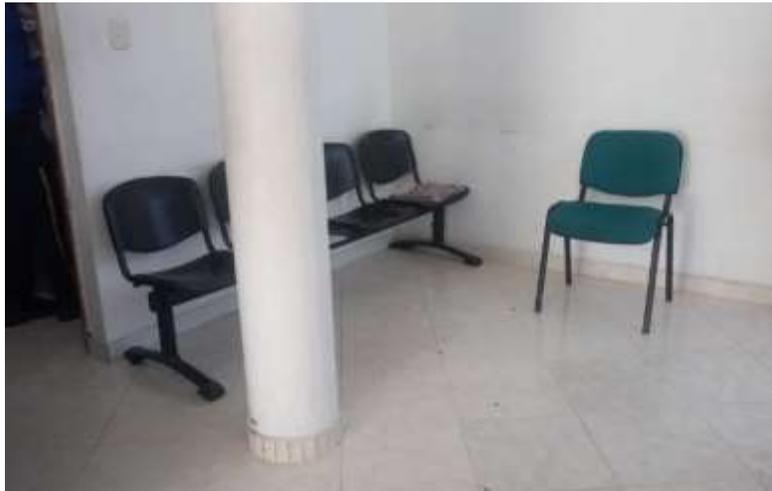
Paredes y piso área de recepción y radicación de documentos

CUMPLE PARCIALMENTE

El piso es firme y antideslizante en condiciones secas; en los casos de humedad tiende a ser resbaloso.

El contraste entre pisos y paredes cuenta con una percepción que evita el deslumbramiento visual de los colores (*numeral 39*).

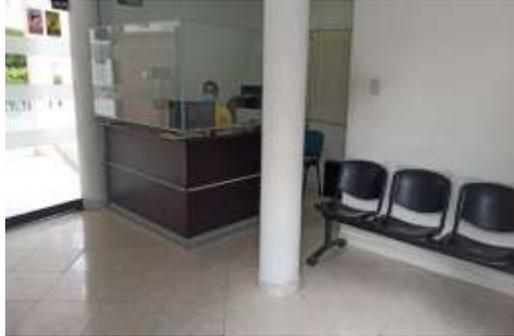
Iluminación zona de recepción y radicación de documentos

CUMPLE

La Corporación tiene buena iluminación artificial y la fluye luz naturalmente, sin producir deslumbramiento ni contraste excesivo y su luminancia es uniforme.

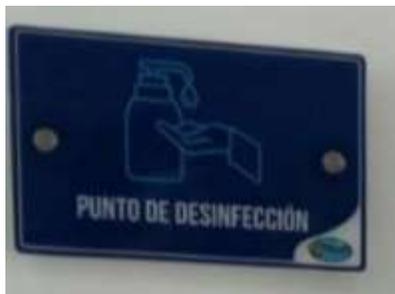
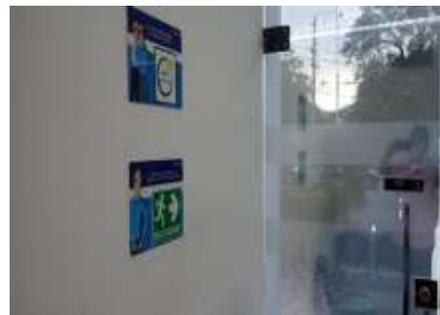
Señalización zona de recepción y radicación de documentos

Señalización zona de Recepción y Radicación de documentos

CUMPLE PARCIALMENTE

Las señales son elaboradas en material resistente, fáciles de cambiar, limpiar y reparar, cuentan con símbolos gráficos para facilitar su comprensión y están bien ubicados permitiendo su correcta visualización.

No se cumple en un 100%, debido a que las letras de las señales no son en alto relieve ni en Braille.

Se recomienda que las letras de las señales estén en alto relieve o en Braille, con el fin de que sean accesibles a las personas con discapacidad sensorial.

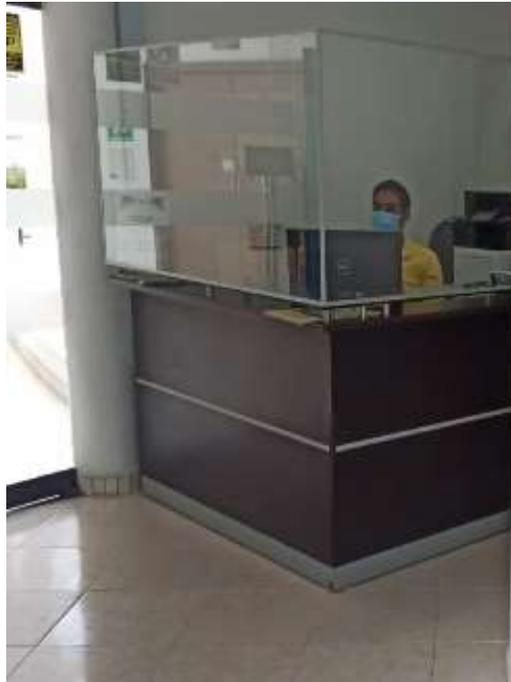
Módulo de atención (1m de altura)

CUMPLE

El mostrador se encuentra bien ubicado, puesto que se puede visualizar por el usuario al momento del ingreso a las instalaciones de la Corporación. Atendiendo los protocolos de bioseguridad por las condiciones actuales de la pandemia COVID-19, la entidad adecuó un vidrio transparente, el cual tiene posee una altura de 90 cm sobre el mostrador y un espacio para la entrega de documentos. El mostrador tiene una medida de 1 m de altura, cuenta con el espacio requerido (150 cm de diámetro) permitiendo la atención a personas con discapacidad de movilidad.

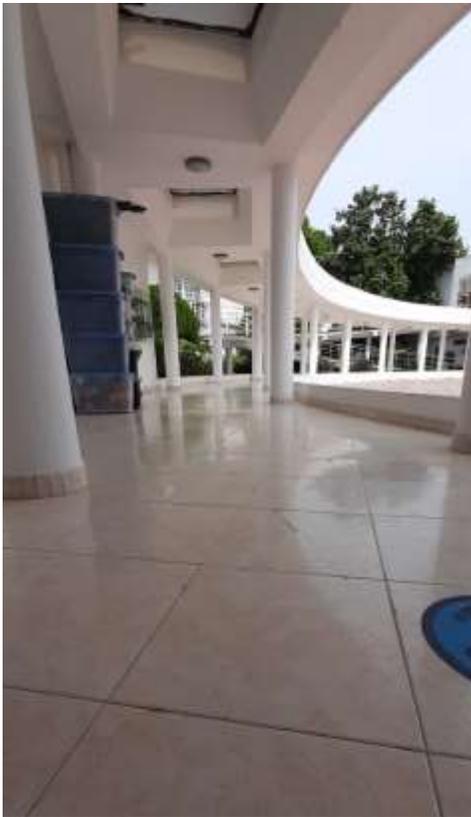
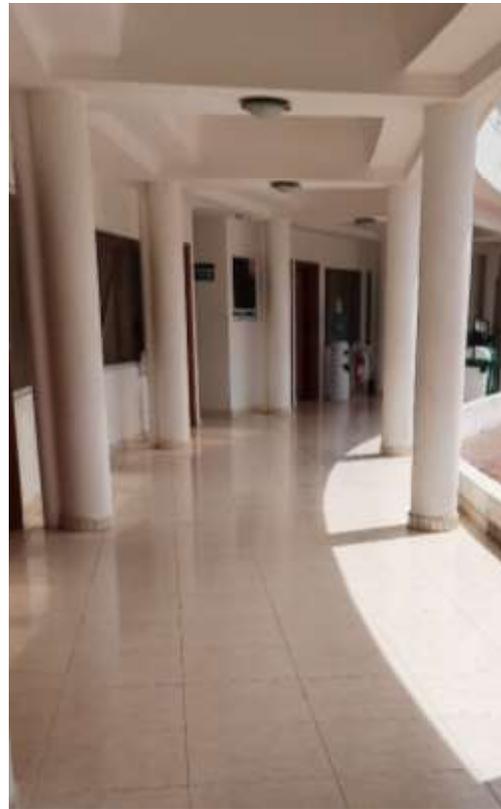
Pasillo interno

CUMPLE

Los pasillos internos tienen una medida de 2.80 m de ancho libre de obstáculos, facilitando el tráfico constante en dos sentidos y el fácil acceso para una persona en silla de ruedas.

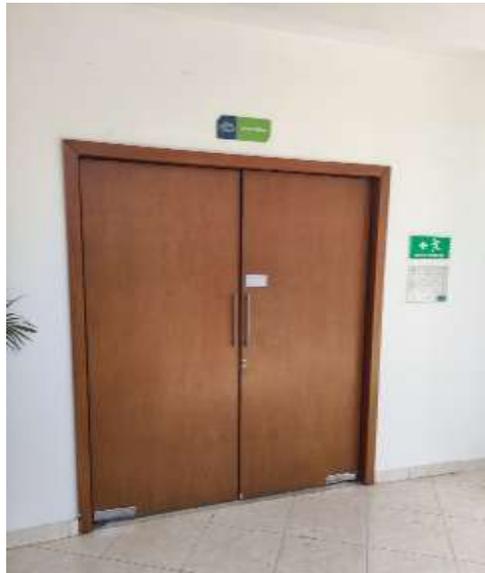
Puerta Auditorio

CUMPLE PARCIALMENTE

La puerta del auditorio cumple con las medidas requeridas en la norma, sus medidas son: 1.86 cm de ancho por 2.07 cm de alto, cada hoja de la puerta tiene 93 cm de ancho, cuenta con un espacio amplio y disponible que permite el fácil acceso a las personas con discapacidad en silla de ruedas. Las medidas de la manija de la puerta se encuentran a una altura de 1.20 cm, incumpliendo con las medidas permitidas de 1.10 cm.

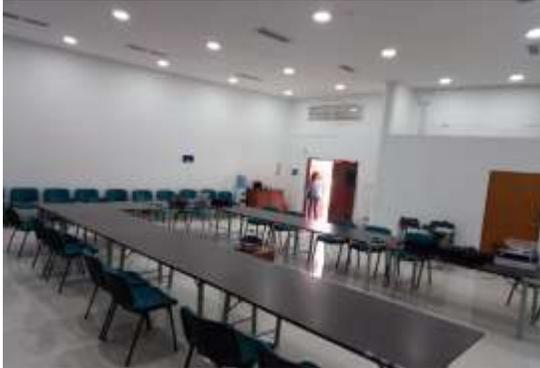
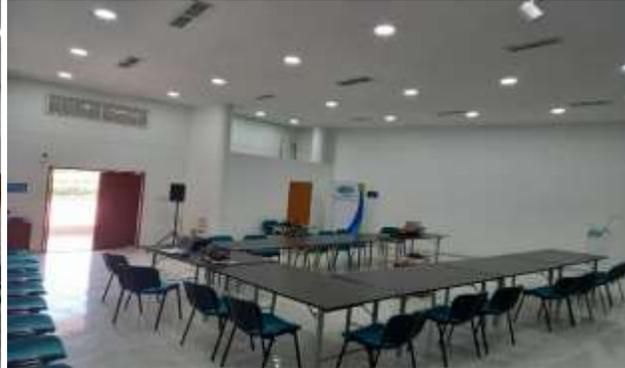
Auditorio de CORPAMAG

CUMPLE

El auditorio posee una buena iluminación artificial sin producir deslumbramiento ni contraste excesivo, su luminancia es uniforme.

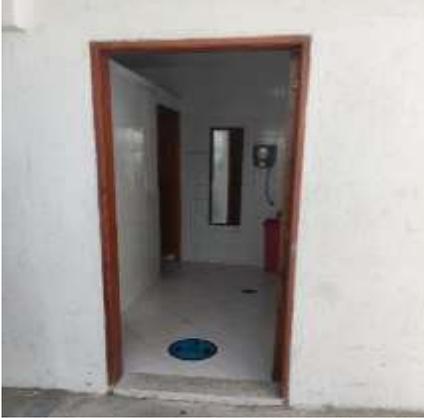
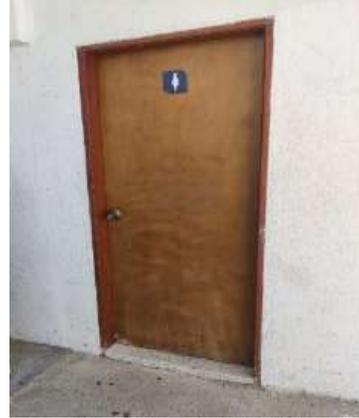
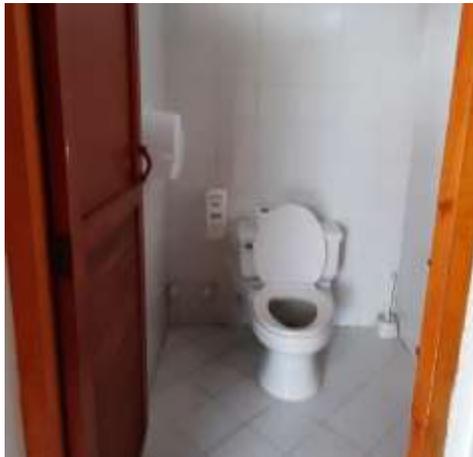
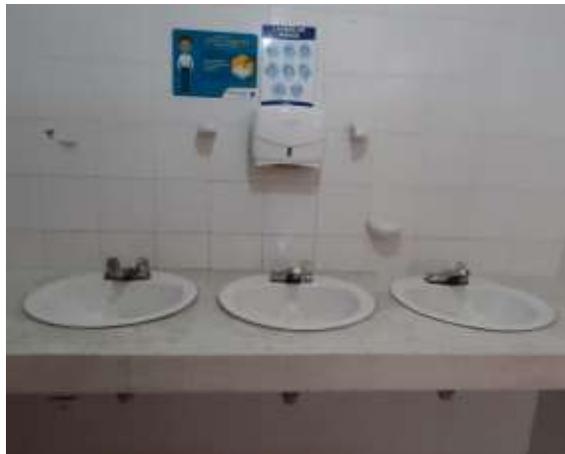
Servicio sanitario

Puerta de baño (93cm ancho X 2.06 cm alto)

Sanitario baño mujeres

Lavamanos baño mujeres

CUMPLE PARCIALMENTE

Al realizar las medidas de las puertas de ingreso a los baños tanto de hombre como el de mujeres cumple con lo exigido en la norma de 93 cm de ancho X 2.06 de alto (puerta de baño mujer) y de 89 cm de ancho X 2.06 de alto (puerta de baño hombre). Las puertas auxiliares de ingreso donde se encuentran los sanitarios no cumplen, debido a que sus medidas son de 68 cm ancho X 2.07 cm de alto.

No cuenta con barras de agarre para personas en condición de discapacidad, ni tampoco con un espacio de maniobra libre al frente del sanitario y del lavamanos de 150 cm.

Para las adecuaciones a realizar se deben tomar las medidas necesarias para dar cumplimiento a los parámetros establecidos (*numeral 24*) entre los cuales se encuentran:

- *Debe haber al menos un cuarto de baño accesible para silla de ruedas.*
- *El cuarto de baño accesible para silla de ruedas siempre debe tener un lavamanos.*
