RESOLUCION No. 2911

**“POR MEDIO DE LA CUAL SE IMPONE UNA MEDIDA PREVENTIVA DE SUSPENSIÓN DE ACTIVIDADES EN EL PREDIO DENOMINADO LAS QUEMADAS, UBICADO EN EL CORREGIMIENTO DE PALERMO, MUNICIPIO DE SITIONUEVO, Y SE ADOPTAN OTRAS DETERMINACIONES. EXP. SAN26-6876”**

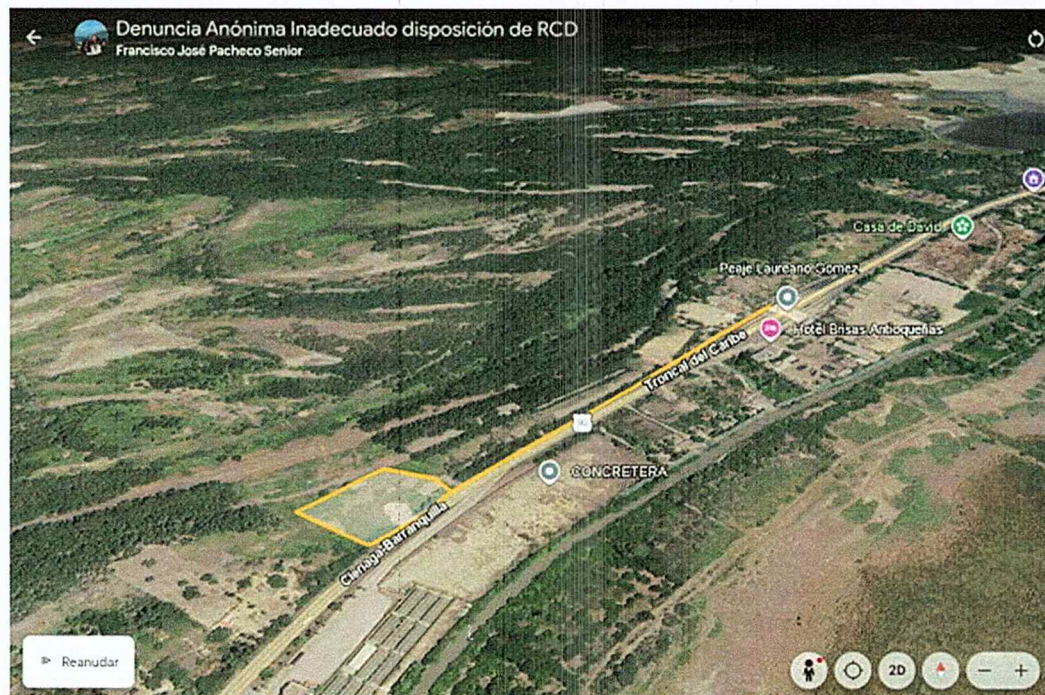
*El sitio inspeccionado se encuentra al costado derecho de la Troncal del Caribe en sentido Santa Marta-Barranquilla, aproximadamente a 500 m después del peaje Laureano Gómez. Las fotografías se distribuyen en un corredor corto comprendido entre 10.975833 y 10.976111 de latitud norte, y entre -74.733611 y -74.734167 de longitud oeste. La delimitación interpretada sobre imagen satelital señala un área intervenida cercana a una hectárea; esta cifra es indicativa y deberá verificarse mediante levantamiento topográfico.*

Figura 1. Localización general del área denunciada y delimitación aproximada de la intervención (polígono amarillo). Fuente: imagen aportada, Google Earth, 2026.

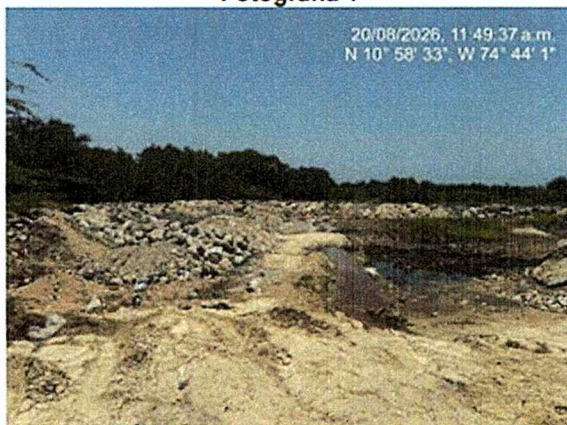
**Fotografía 1**

Panorámica inicial del área con acopios de RCD y una depresión con agua estancada.

20/08/2026, 11:49:37 a. m.  
N 10°58'33"; W 74°44'01"

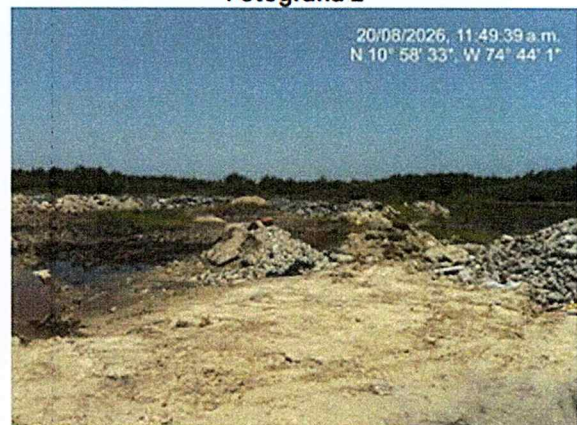
**Fotografía 2**

Vista general de montículos de materiales pétreos y residuos mezclados sobre terreno descubierto.

20/08/2026, 11:49:39 a. m.  
N 10°58'33"; W 74°44'01"

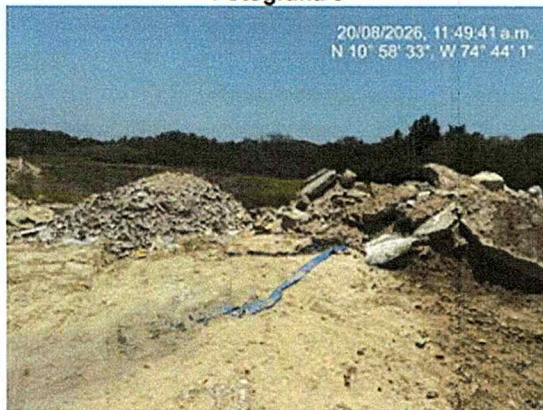
Fotografía 3

Detalle de fragmentos de concreto y losas, con elementos plásticos o tubería entre los materiales.

20/08/2026, 11:49:41 a. m.  
N 10°58'33"; W 74°44'01"

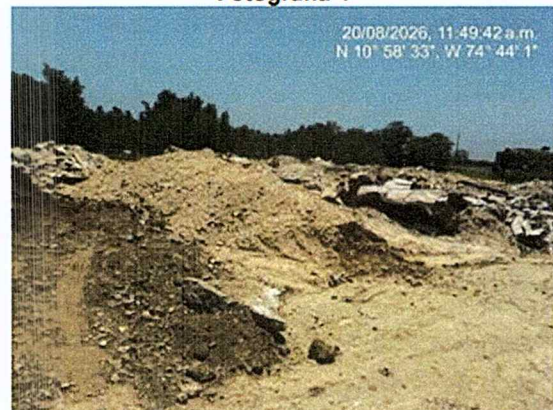
Fotografía 4

Acopios de material terroso, arena y piezas de concreto de demolición.

20/08/2026, 11:49:42 a. m.  
N 10°58'33"; W 74°44'01"

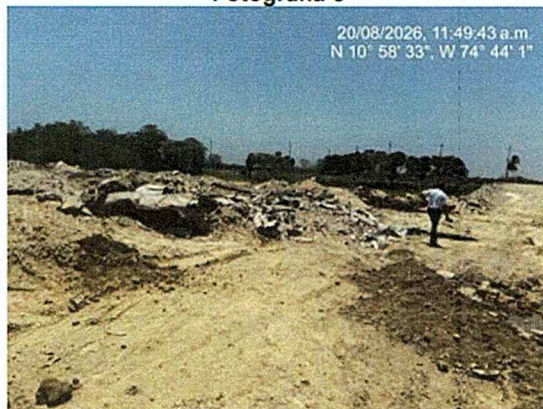
Fotografía 5

Corredor interno entre montículos; se aprecia extensión superficial de los depósitos.

20/08/2026, 11:49:43 a. m.  
N 10°58'33"; W 74°44'01"

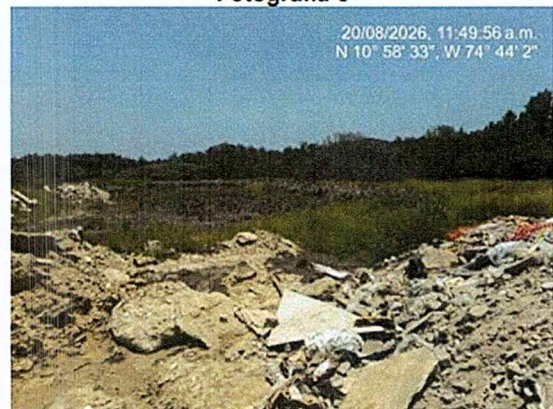
Fotografía 6

Primer plano de RCD mezclados: concreto, mortero, cerámicos, plásticos y otros residuos.

20/08/2026, 11:49:56 a. m.  
N 10°58'33"; W 74°44'02"
