**“POR MEDIO DE LA CUAL SE IMPONE A LA EMPRESA DE SERVICIOS PÚBLICOS DEL DISTRITO DE SANTA MARTA ESSMAR E.S.P. UNA MEDIDA PREVENTIVA POR VERTIMIENTOS NO AUTORIZADOS AL RÍO MANZANARES – SECTOR BARRIO VILLA ALEJANDRÍA EN EL DISTRITO TURÍSTICO CULTURAL E HISTÓRICO DE SANTA MARTA.**

### **CONCEPTO TÉCNICO NO. 2026 0062**

**“ATENCIÓN A REPORTE DE VERTIMIENTO DE AGUA RESIDUAL EN EL SECTOR VILLA ALEJANDRÍA PUESTO EN CONOCIMIENTO MEDIANTE REDES SOCIALES.**

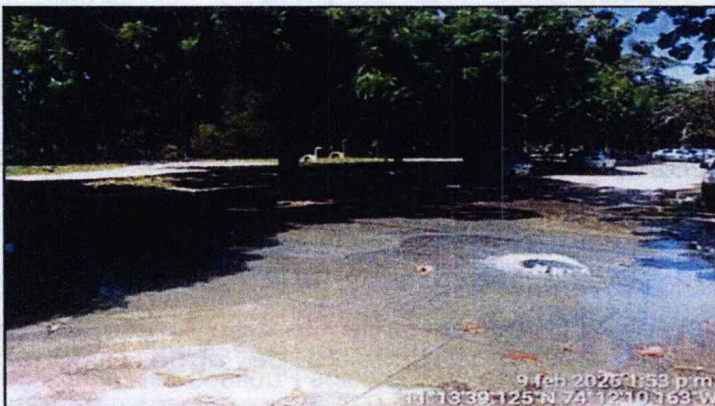
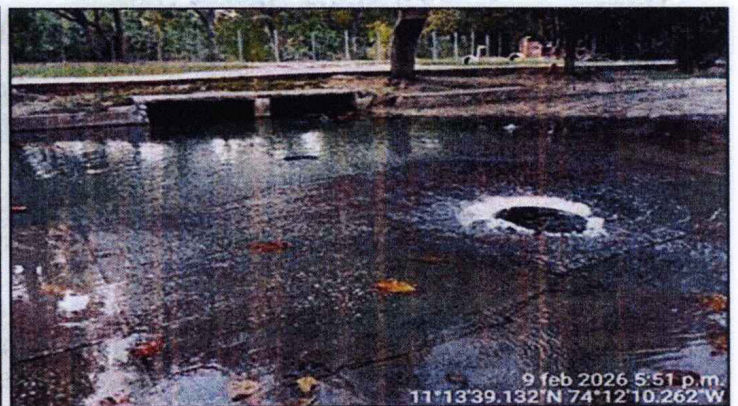
Al llegar al punto objeto de la denuncia se identificó un pozo de inspección ubicado en inmediaciones de las coordenadas 11°13'39.13" de latitud norte y 74°12'10.16" de longitud oeste (Datum WGS84) que estaba presentando rebosamiento de agua residual la cual por pendiente se dirigía a un sumidero de agua lluvia para posteriormente descargar en el río Manzanares en proximidad de las coordenadas 11°13'39.52" de latitud norte y 74°12'10.81" de longitud oeste (Datum WGS84).

**Imagen 1. Rebosamiento de agua residual en pozo de inspección de la red de alcantarillado sanitario.**

- *Suspender de manera inmediata los vertimientos directos al río Manzanares a la altura del barrio Villa Alejandría en el Distrito Turístico, Cultural e Histórico de Santa Marta en proximidad de las coordenadas 11°13'39.52" de latitud Norte y 74°12'10.81" de longitud Oeste (Datum WGS84).*

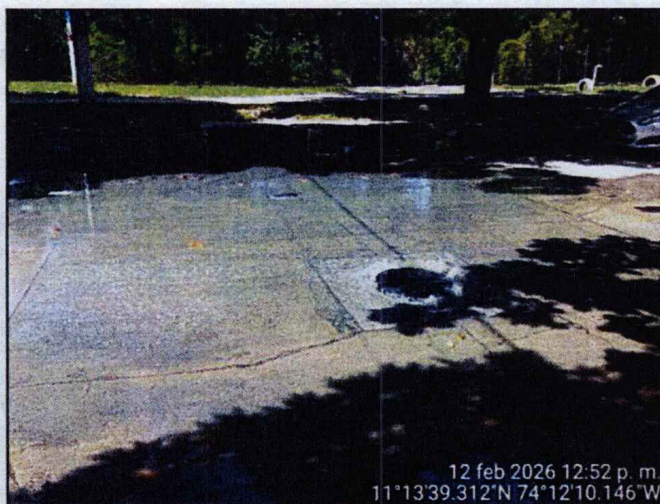
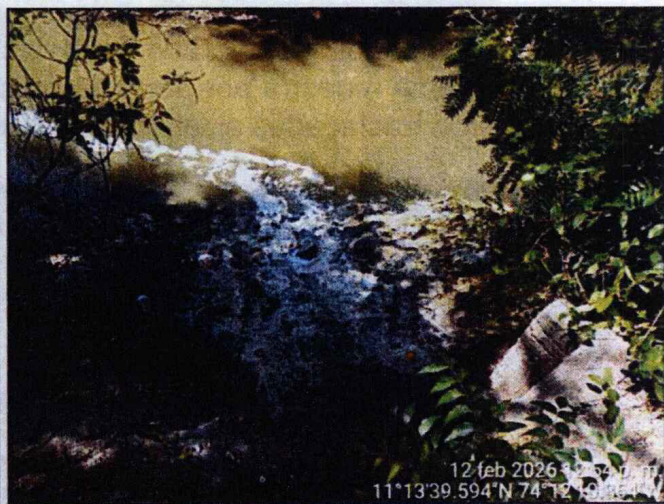
Con la finalidad de hacer seguimiento al reporte entregado por la ESSMAR E.S.P. en el radicado No. R2026210001115 del 2026, el 12 de febrero de 2026 se realizó nueva visita de inspección al sector Villa Alejandría. Durante la visita de inspección ocular se evidenció vertimiento de agua residual en el río Manzanares en inmediaciones de las coordenadas 11°13'39.52" de latitud norte y 74°12'10.81" de longitud oeste (Datum WGS84). El agua residual procedía de rebosamiento en un pozo de inspección ubicado en inmediaciones de las coordenadas 11°13'39.13" de latitud norte y 74°12'10.16" de longitud oeste (Datum WGS84).

La condición de vertimiento de agua residual al río Manzanares identificada en el recorrido realizado el 12 de febrero de 2026 contravendría con lo informado por la ESSMAR E.S.P. en el radicado No. R2026210001115 de 2026, lo anterior en función que en el citado radicado se señaló que "la contingencia ya fue superada y actualmente no se presenta vertimientos en el sector."

**Imagen 4. Rebosamiento de agua residual en pozo de inspección y vertimiento en el río Manzanares.**

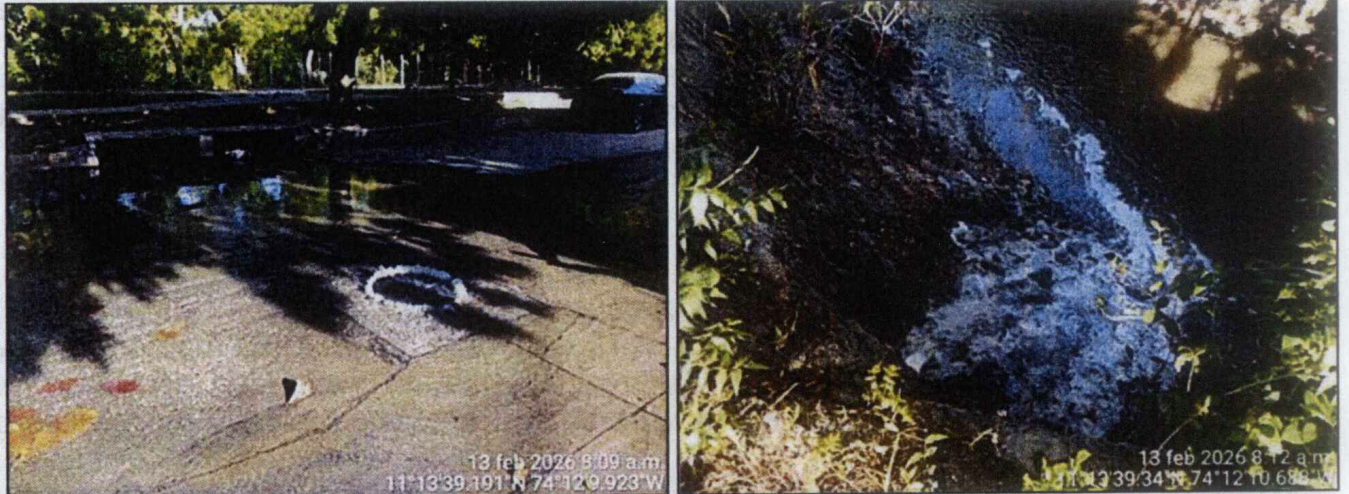
Durante la visita de inspección ocular realizada el 13 de febrero de 2026 se evidenció vertimiento de agua residual en el río Manzanares en inmediaciones de las coordenadas 11°13'39.52" de latitud norte y 74°12'10.81" de longitud oeste (Datum WGS84). El agua residual procedía rebosamiento en un pozo de inspección ubicado en inmediaciones de las coordenadas 11°13'39.13" de latitud norte y 74°12'10.16" de longitud oeste (Datum WGS84).

En el sector visitado se realizó reunión con el Ingeniero César Gámez Estrada en representación del Contratista Orlando Cabas Ebratt quien desarrolla obras de reposición de la tubería del colector de 33" que pasa por el barrio Villa Alejandría. Las obras son desarrolladas para la Oficina de Gestión del Riesgo de Santa Marta. El Ingeniero Gámez manifiesta que los vertimientos de aguas residuales que se presentan en el río Manzanares no tienen nada que ver con el desarrollo de la obra. De acuerdo a la información entregada por el Ing. César, los reboamientos que se presentaban en el sector aledaño a la obra son ocasionados por la obstrucción de una tubería que pertenece a la ESSMAR E.S.P.

**Imagen 5. Rebosamiento de agua residual en pozo de inspección y vertimiento en el río Manzanares.**
